Informe del Consejo de Rectoría, Apeuna, Programa Gestión Financiera y Prodemi a la Asamblea de Representantes

Atención Acuerdo UNA-AR-ACUE-042-2018

Enero, 2019

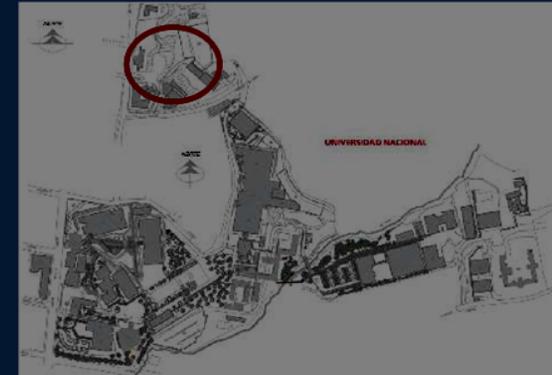
Sede:	OMAR DENGO		Provincia	Heredia		
Sector:	Central		Canton	Heredia		
Edificio:	Campus Sostenible y Centro de Acopio		Distrito	Heredia		
			Plano Catastrado	H-505399-1998		
			Uso:	Administrativo		
ESTADO DE CONSERVACION			Otros datos de interes			
Estado actual	Edad del inmueble	Vida Util:	Area construc. M2	Valor unitario m2	Valor del inmueble:	
Bueno (B)	17	60	161,00	478.549,00	77.046.389,00	
NORMATIVA			MATERIAL DE CONSTRUCCION			
Accesibilidad Universal			Sistema Constructivo	Techos		
Baños	Ascensor	Rampas	Mixto	Cubierta	Estructura	
No cumple	No cumple	Cumple		HG	HG	
Seguridad Humana			Cielos	Sin Cielo		
Sistema supresion	Sistema detección	Medio Seguro Egreso	Pisos	Losa concreto		
Cumple	Cumple	Cumple	Paredes int/ext	No aplica		
Emergencia			Puertas	No aplica		
Puntos reunion	Separac. entre edificios	Señaletica	Ventanas	No aplica		
			Sistema Electrico	Sistema mecanico	Red y comunicación	
Cumple	Cumple	Cumple	No Cumple	No Cumple	Cumple

OBSERVACIONES:	La infraestructura requiere intervencion en la parte electrica, mecanica y en componentes arquitectonicos

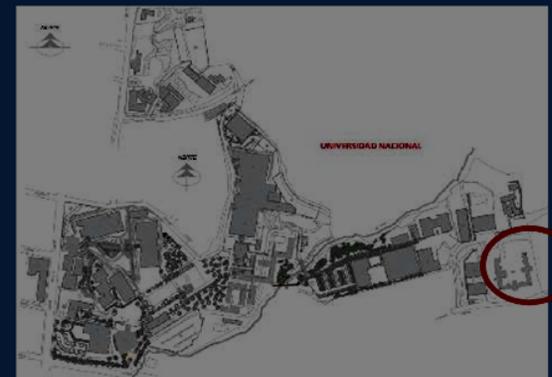
Sede:	OMAR DENGO		Provincia	Heredia	
Sector:	Central		Canton	Heredia	
Edificio:	Escuela de Arte y Comunicación Visual		Distrito	Heredia	
			Plano Catastrado	H-650424-2000	
			Uso:	Academico	
ESTADO DE CONSERVACION			Otros datos de interes		
Estado actual	Edad del inmueble	Vida Util:	Area construc. M2	Valor unitario m2	Valor del inmueble:
Bueno (B)	37	60	457,00	₡293.317,00	₡134.045.869,00
NORMATIVA			MATERIAL DE CONSTRUCCION		
Accesibilidad Universal			Sistema Constructivo	Techos	
Baños	Ascensor	Rampas	Mamposteria	Cubierta	Estructura
No cumple	No aplica	No cumple		HG	Metálica
Seguridad Humana			Cielos	Fibrolit/gypsum	
Sistema supresion	Sistema detección	Medio Seguro Egreso	Pisos	Cerámica	
Cumple	Cumple	No cumple	Paredes int/ext	Mamposteria/fibrolit/vidrio	
Emergencia			Puertas	Madera/vidrio/metal	
Puntos reunion	Separac. entre edificios	Señalética	Ventanas	Marcos de madera/aluminio vidrio	
			Sistema Electrico	Sistema mecanico	Red y comunicación

Cumple	No cumple	Cumple	No cumple	No cumple	Cumple
OBSERVACIONES:	La construccion ha tenido muchas remodelaciones y adecuaciones, sin embargo el area de baños requiere intervencion para adecuar sistemas, tuberias y espacios

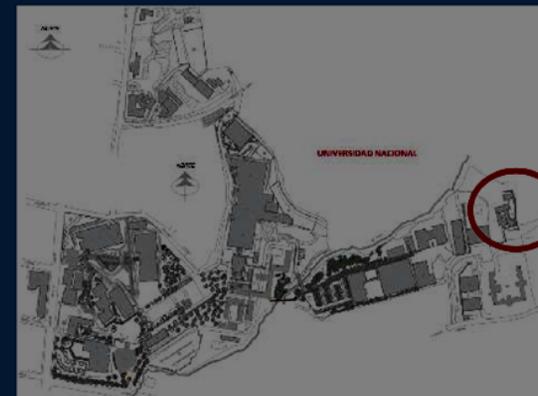
Sede:	OMAR DENGO		Provincia	Heredia	
Sector:	Central		Canton	Heredia	
Edificio:	Escuela de Arte Escenico y Teatro		Distrito	Heredia	
			Plano Catastrado	H-650424-2000	
			Uso:	Academico	
ESTADO DE CONSERVACION			Otros datos de interes		
Estado actual	Edad del inmueble	Vida Util:	Area construc. M2	Valor unitario m2	Valor del inmueble:
Bueno (B)	32	60	955,00	Q345.723,00	Q330.165.465,00
NORMATIVA			MATERIAL DE CONSTRUCCION		
Accesibilidad Universal			Sistema Constructivo	Techos	
Baños	Ascensor	Rampas	Mamposteria	Cubierta	Estructura
No cumple	No cumple	Cumple		HG	Metalica
Seguridad Humana			Cielos	Fibrolit/gypsum	
Sistema supresion	Sistema detección	Medio Seguro Egreso	Pisos	Cerámica	
Cumple	Cumple	Cumple	Paredes int/ext	Mamposteria/fibrolit/vidrio	
Emergencia			Puertas	Madera/vidrio/metal	
Puntos reunion	Separac. entre edificios	Señaletica	Ventanas	Marcos de madera/alumnio vidrio	
			Sistema Electrico	Sistema mecanico	Red y comunicacón

Cumple	No cumple	Cumple	No Cumple	No Cumple	Cumple
OBSERVACIONES:	El edificio requiere intervencion de baños y mejorar las zonas afectadas por temitas, adecuacion de salidas de emergencia, mejoras en la instalacion electrica.

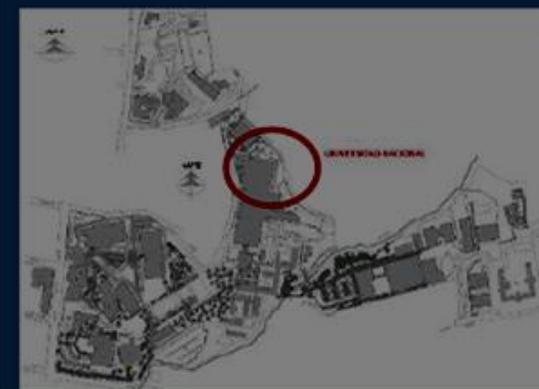
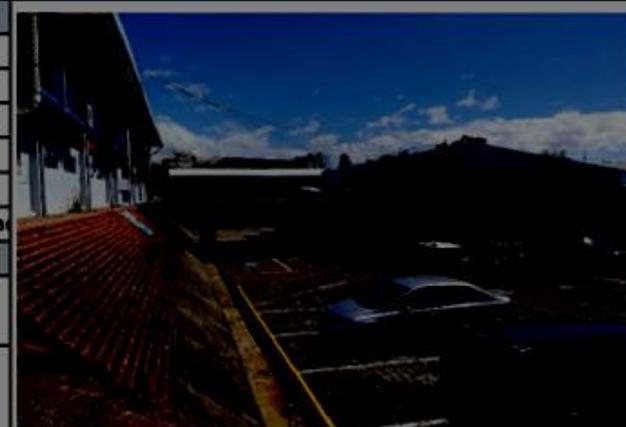
La construccion ha tenido muchas remodelaciones y adecuaciones, ha tenido problemas de termitas, ademas tanto la parte electrica como mecanica esta muy deteriorada lo que provoca constantemente reportes de averias. Paredes, puertas y ventanas estan deterioradas.

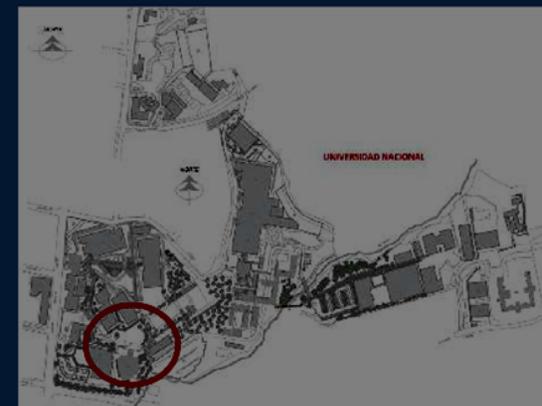
Sede:	OMAR DENGO		Provincia	Heredia	
Sector:	Central		Canton	Heredia	
Edificio:	Bateria de baños		Distrito	Heredia	
			Plano Catastrado	H-292434-1995	
			Uso:	Deshuso	
ESTADO DE CONSERVACION			Otros datos de interes		
Estado actual	Edad del inmueble	Vida Util:	Area construc. M2	Valor unitario m2	Valor del inmueble:
Bueno (MB)	32	60	150,00	€342.735,00	€51.410.250,00
NORMATIVA			MATERIAL DE CONSTRUCCION		
Accesibilidad Universal			Sistema Constructivo	Techos	
Baños	Ascensor	Rampas	Mampostería	Cubierta	Estructura
No cumple	No aplica	No cumple		HG	Metalica
Seguridad Humana			Cielos	Suspendido Fibrolit	
Sistema supresion	Sistema detección	Medio Seguro Egreso	Pisos	Cerámica	
No cumple	No cumple	No cumple	Paredes int/ext	Concreto, vidrio.	
Emargencia			Puertas	Vidrio, metal	
Puntos reunion	Separac. entre edificios	Señalética	Ventanas	Marcos de madera,	
			Sistema Electrico	Sistema mecanico	Red y comunicación
Cumple	Cumple	No cumple	Cumple	Cumple	Cumple

OBSERVACIONES:	La construccion actualmente no esta en uso debido a problemas de seguridad.

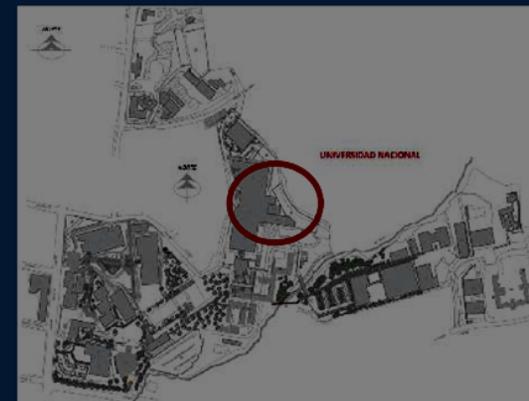
Sede:	OMAR DENGO		Provincia	Heredia		
Sector:	Central		Canton	Heredia		
Edificio:	Biblioteca Tierra y Mar + ICOMVIS		Distrito	Heredia		
			Plano Catastrado	H-459888-1981		
			Uso:	Academico		
ESTADO DE CONSERVACION			Otros datos de interes			
Estado actual	Edad del inmueble	Vida Util:	Area construc. M2	Valor unitario m2	Valor del inmueble:	
Muy Bueno (MB)	37	60	400,00	€300.810,00	€120.324.000,00	
NORMATIVA			MATERIAL DE CONSTRUCCION			
Accesibilidad Universal			Sistema Constructivo	Techos		
Baños	Ascensor	Rampas	Columnas concreto + baldosas prefabricadas)	Cubierta	Estructura	
Cumple	No aplica	Cumple		HG	Metalica	
Seguridad Humana			Cielos	Tablilla, suspendido		
Sistema supresion	Sistema detección	Medio Seguro Egreso	Pisos	Porcelanato		
Si hay	Si hay	Cumple	Paredes int/ext	Baldosas Prefabricadas y muro seco		
Emergencia			Puertas	Metal (mayor parte), madera y vidrio		
Puntos reunion	Separac. entre edificios	Señaletica	Ventanas	Marcos de aluminio, con peliculas de seguridad

Sistema Electrico	Sistema mecanico	Red y comunicación	
Cumple	Cumple	Cumple	Cumple	Cumple	Cumple	
OBSERVACIONES:	La construccion ha tenido muchas remodelaciones y adecuaciones, su renovacion ha servido para mejorar aspectos arquitectonicos, espaciales y electromecanicos.

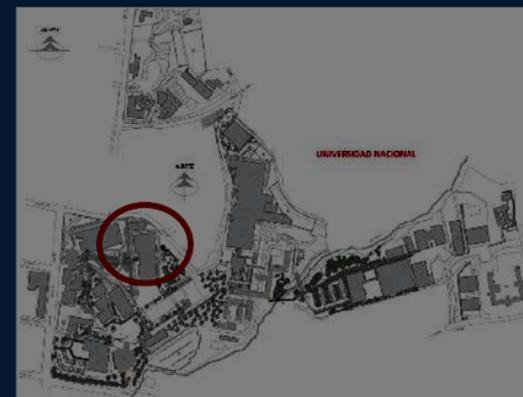
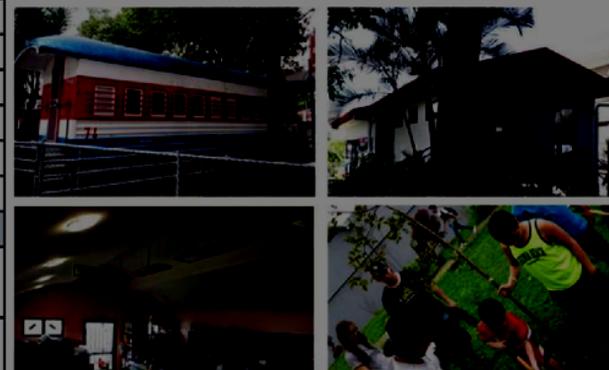
Sede:	OMAR DENGO		Provincia	Heredia	
Sector:	Central		Canton	Heredia	
Edificio:	Biblioteca Infantil		Distrito	Heredia	
			Plano Catastrado	H-292434-1995	
			Uso:	Academico	
ESTADO DE CONSERVACION			Otros datos de interes		
Estado actual	Edad del inmueble	Vida Util:	Area construc. M2	Valor unitario m2	Valor del inmueble:
Bueno (B)	21	60	200,00	431.840,00	86.368.000,00
NORMATIVA			MATERIAL DE CONSTRUCCION		
Accesibilidad Universal			Sistema Constructivo	Techos	
Baños	Ascensor	Rampas	Muro Seco Liviano	Cubierta	Estructura
No cumple	No aplica	Cumple		HG	Metálica
Seguridad Humana			Cielos	Gypsum	
Sistema supresion	Sistema detección	Medio Seguro Egreso	Pisos	Cerámica	
Cumple	Cumple	Cumple	Paredes int/ext	Vidrio, Durock	
Emergencia			Puertas	Madera, metal, vidrio	
Puntos reunion	Separac. entre edificios	Señalética	Ventanas	Marcos de aluminio	
			Sistema Electrico	Sistema mecanico	Red y comunicación
Cumple	Cumple	Cumple	No cumple	No cumple	Cumple

OBSERVACIONES:	El edificio alberga un programa de la Facultad, esta compuesto por tres pequeños edificios los cuales estan condiciones buenas, sin embargo el Vagon debe restaurarse para su preservacion

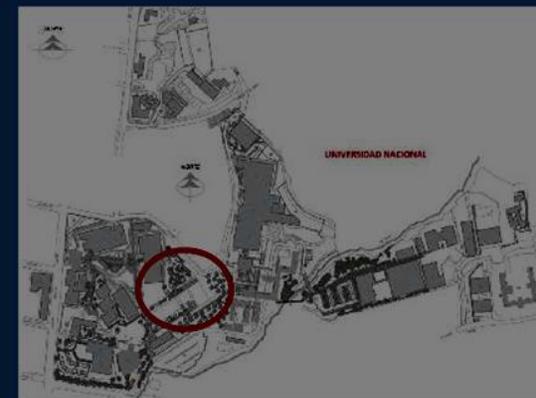
Sede:	OMAR DENGO		Provincia	Heredia		
Sector:	Central		Canton	Heredia		
Edificio:	Biblioteca Joaquin Garcia Monge		Distrito	Heredia		
			Plano Catastrado	H-292434-1995		
			Uso:	Serv Apoyo Estudiantil		
ESTADO DE CONSERVACION			Otros datos de interes			
Estado actual	Edad del inmueble	Vida Util:	Area construc. M2	Valor unitario m2	Valor del inmueble:	
Bueno (B)	37	60	5.400,00	₡293.317,00	₡1.583.911.800,00	
NORMATIVA			MATERIAL DE CONSTRUCCION			
Accesibilidad Universal			Sistema Constructivo	Techos		
Baños	Ascensor	Rampas	Mampostería	Cubierta	Estructura	
Cumple parcialmente	Cumple	Cumple		HG	Metalica	
Seguridad Humana			Cielos	Tablilla Madera Plywood		
Sistema supresion	Sistema detección	Medio Seguro Egreso	Pisos	Mosaico		
Cumple	Cumple	Cumple	Paredes int/ext	Concreto, vidrio, madera y otros		
Emergencia			Puertas	Madera, metal, vidrio		
Puntos reunion	Separac. entre edificios	Señalética	Ventanas	Marcos de aluminio, madera

Sistema Electrico	Sistema mecanico	Red y comunicación	
Cumple	Cumple	Cumple	No Cumple	No Cumple	Cumple	
OBSERVACIONES:	El edificio ha sido remodelado muchas veces y algunos elementos han sido afectado por termitas o son muy antiguos por lo que requieren renovacion.

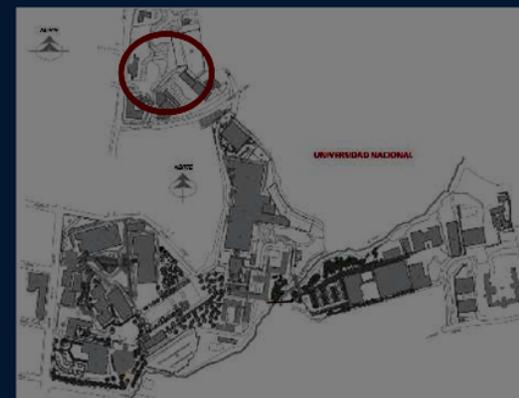
Sede:	OMAR DENGO		Provincia	Heredia	
Sector:	Central		Canton	Heredia	
Edificio:	Bodega Mantenimiento		Distrito	Heredia	
			Plano Catastrado	H-505399-1998	
			Uso:	Administrativo	
ESTADO DE CONSERVACION			Otros datos de interes		
Estado actual	Edad del inmueble	Vida Util:	Area construc. M2	Valor unitario m2	Valor del inmueble:
Bueno (B)	26	60	500,00	₡403.216,00	₡201.608.000,00
NORMATIVA			MATERIAL DE CONSTRUCCION		
Accesibilidad Universal			Sistema Constructivo	Techos	
Baños	Ascensor	Rampas	Hierro	Cubierta	Estructura
No cumple	No aplica	No cumple		HG	Metal
Seguridad Humana			Cielos	Sin cielo	
Sistema supresion	Sistema detección	Medio Seguro Egreso	Pisos	Lujado	
No cumple	No cumple	No cumple	Paredes int/ext	Lamina HG	
Emergencia			Puertas	metal, madera	
Puntos reunion	Separac. entre edificios	Señalética	Ventanas	Marcos de aluminio, con peliculas de seguridad	
			Sistema Electrico	Sistema mecanico	Red y comunicación

Cumple	Cumple	Cumple	No Cumple	No Cumple	Cumple
OBSERVACIONES:	La infraestructura requiere intervencion en la parte electrica, mecanica y en componentes arquitectonicos

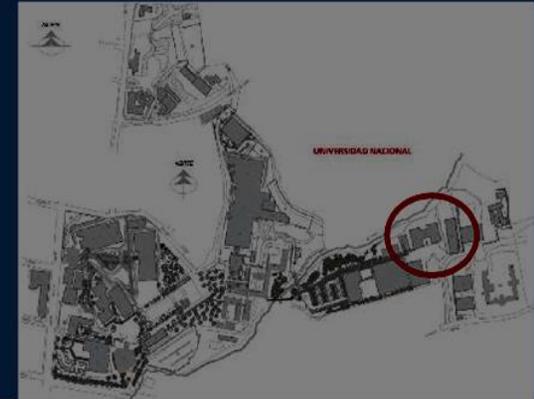
Sede:	OMAR DENGO		Provincia	Heredia	
Sector:	Central		Canton	Heredia	
Edificio:	Edificio Principal CIDE		Distrito	Heredia	
			Plano Catastrado	H-650424-2000	
			Uso:	Administrativo	
ESTADO DE CONSERVACION			Otros datos de interes		
Estado actual	Edad del inmueble	Vida Util:	Area construc. M2	Valor unitario m2	Valor del inmueble:
Bueno (B)	34	60	2.245,00	€271.043,00	€608.491.535,00
NORMATIVA			MATERIAL DE CONSTRUCCION		
Accesibilidad Universal			Sistema Constructivo	Techos	
Baños	Ascensor	Rampas	Mamposteria	Cubierta	Estructura
Cumple	Cumple	No cumple		HG	Metálica
Seguridad Humana			Cielos	Fibrolit/gypsum	
Sistema supresion	Sistema detección	Medio Seguro Egreso	Pisos	Cerámica	
Cumple	Cumple	No cumple	Paredes int/ext	Mamposteria/fibrolit/vidrio	
Emergencia			Puertas	Madera/vidrio/metal	
Puntos reunion	Separac. entre edificios	Señalética	Ventanas	Marcos de madera/alumnio vidrio	
			Sistema Electrico	Sistema mecanico	Red y comunicación

Cumple	No cumple	Cumple	No Cumple	No Cumple	Cumple
OBSERVACIONES:	El edificio requiere intervencion de baños y mejorar las zonas afectadas por temitas, mejoras en la instalacion electrica y el sistema pluvial.

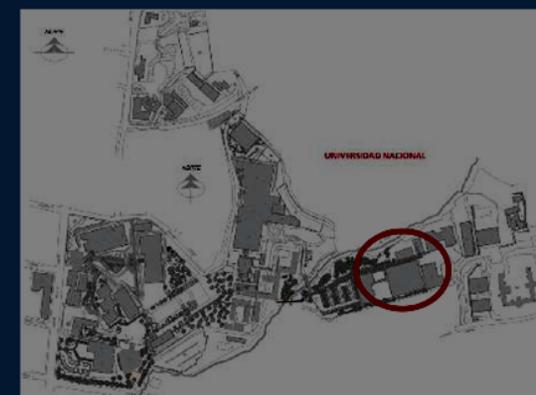
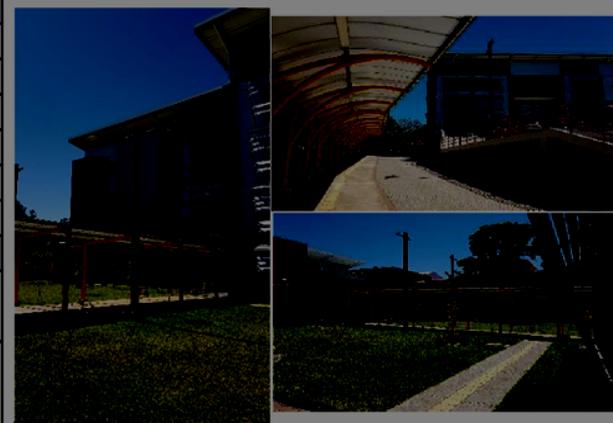
Sede:	OMAR DENGO		Provincia	Heredia		
Sector:	Central		Canton	Heredia		
Edificio:	Complejo Artístico Deportivo		Distrito	Heredia		
			Plano Catastrado	H-650424-2000		
			Uso:	Académico deportivo		
ESTADO DE CONSERVACION			Otros datos de interes			
Estado actual	Edad del inmueble	Vida Util:	Area construc. M2	Valor unitario m2	Valor del inmueble:	
Optimo (O)	0	60	11.409,00	€892.350,00	€10.180.821.150,00	
NORMATIVA			MATERIAL DE CONSTRUCCION			
Accesibilidad Universal			Sistema Constructivo	Techos		
Baños	Ascensor	Rampas	Mixto	Cubierta	Estructura	
Cumple	Cumple	Cumple		HG	Hierro	
Seguridad Humana			Cielos	Lámina Mineral, Gypsum		
Sistema supresion	Sistema detección	Medio Seguro Egreso	Pisos	Porcelanato, madera, PVC		
Cumple	Cumple	Cumple	Paredes int/ext	Durock		
Emergencia			Puertas	Vidrio, madera, metal		
Puntos reunion	Separac. entre edificios	Señaletica	Ventanas	Marcos de PVC con vidrio laminado		
			Sistema Electrico	Sistema mecanico	Red y comunicación

Cumple	Cumple	Cumple	Cumple	Cumple	Cumple	
OBSERVACIONES:	La construccion se encuentra en garantia.

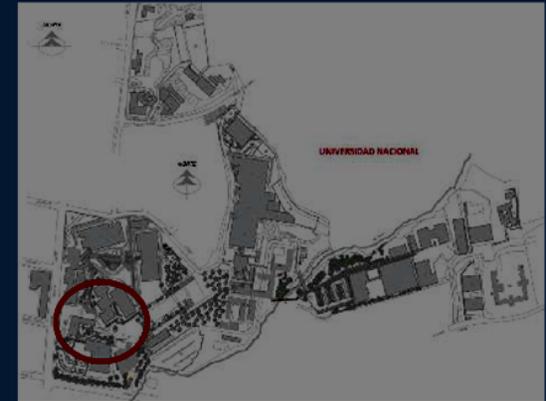
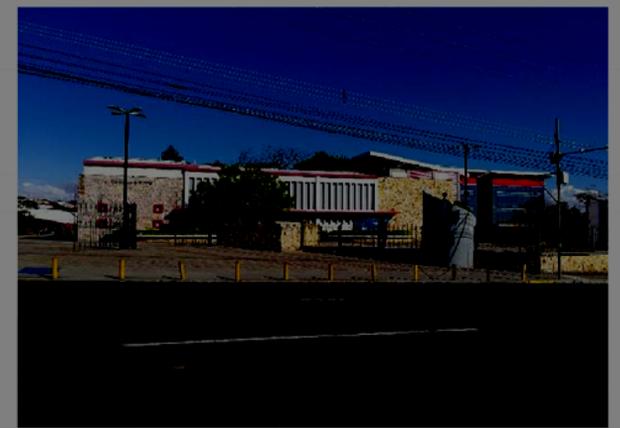
Sede:	OMAR DENGO		Provincia	Heredia		
Sector:	Central		Canton	Heredia		
Edificio:	Teatro CPA		Distrito	Heredia		
			Plano Catastrado	H-292434-1995		
			Uso:	Académico Artístico		
ESTADO DE CONSERVACION			Otros datos de interes			
Estado actual	Edad del inmueble	Vida Util:	Area construc. M2	Valor unitario m2	Valor del inmueble:	
Bueno (B)	42	60	700,00	€236.876,00	€165.813.200,00	
NORMATIVA			MATERIAL DE CONSTRUCCION			
Accesibilidad Universal			Sistema Constructivo	Techos		
Baños	Ascensor	Rampas	Mampostería	Cubierta	Estructura	
Cumple	No aplica	Cumple		HG	Madera	
Seguridad Humana			Cielos	Sin cielo		
Sistema supresion	Sistema detección	Medio Seguro Egreso	Pisos	Madera, porcelanato		
Cumple	No cumple	Cumple	Paredes int/ext	Concreto, vidrio.		
Emergencia			Puertas	Madera, metal		
Puntos reunion	Separac. entre edificios	Señaletica	Ventanas	Marcos de aluminio		
			Sistema Electrico	Sistema mecanico	Red y comunicación

Cumple	Cumple	Cumple	Cumple	Cumple	Cumple	
OBSERVACIONES:	El edificio ha sido remodelado muchas veces. Actualmente solo existe el teatro y las areas de apoyo porque las aulas y laboratorios se demolieron hace un año.

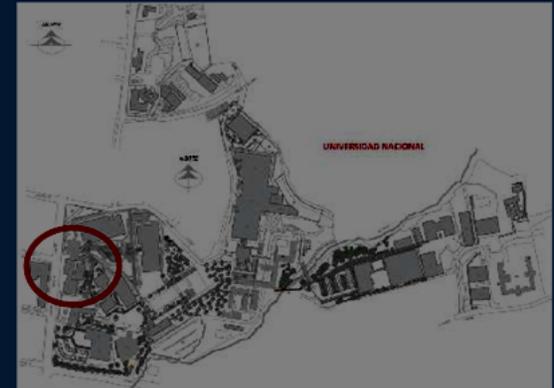
Sede:	OMAR DENGO		Provincia	Heredia	
Sector:	Central		Canton	Heredia	
Edificio:	Edificio Ciencias Sociales N°1		Distrito	Heredia	
			Plano Catastrado	H-292434-1995	
			Uso:	Mixto	
ESTADO DE CONSERVACION			Otros datos de interes		
Estado actual	Edad del inmueble	Vida Util:	Area construc. M2	Valor unitario m2	Valor del inmueble:
Bueno (B)	40	60	4.106,00	₡218.378,00	₡896.660.068,00
NORMATIVA			MATERIAL DE CONSTRUCCION		
Accesibilidad Universal			Sistema Constructivo	Techos	
Baños	Ascensor	Rampas	Mampostería	Cubierta	Estructura
No cumple	Cumple	Cumple		HG	Metalica
Seguridad Humana			Cielos	Suspendido (Fibrolitl)	
Sistema supresion	Sistema detección	Medio Seguro Egreso	Pisos	Mosaico, Vinilico, Lujado	
Cumple	Cumple	Cumple parcialmente	Paredes int/ext	Concreto, vidrio, madera	
Emergencia			Puertas	Mixtas, vidriomadera, metal	
Puntos reunion	Separac. entre edificios	Señaletica	Ventanas	Marcos de aluminio, madera

Sistema Electrico	Sistema mecanico	Red y comunicación
Cumple	Cumple	Cumple	No cumple	No cumple	Cumple
OBSERVACIONES:	El edificio administrativo alberga 14 Unidades Administrativas y Academicas, todo el area electromecanica esta sujeta a mejora y no cumple con la nueva normativa. Ademas se ha remodelado en multiples ocasiones debido tanto a la normativa como las diferentes solicitudes de los usuarios en el tiempo. Ademas en diferentes zonas del edificio ha presentado presencia de termitas por la presencia de madera y documentos.

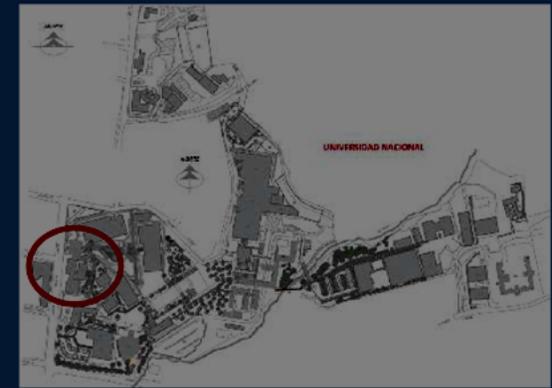
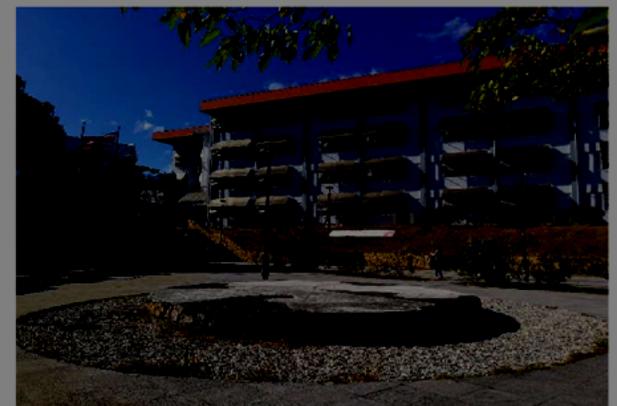
Sistema Electrico	Sistema mecanico	Red y comunicación	
Cumple	No cumple	Cumple	Cumple	Cumple	Cumple	
OBSERVACIONES:	El edificio Ciencias Sociales N°2 alberga 5 de las Escuelas de la Facultad de Ciencias Sociales las cuales se distribuyen en los diferente niveles del edificio, todo el area electromecanica esta sujeta a mejora, los baños estan muy deteriorados No ah sufrido remodelaciones, sin embargo en diferentes zonas del edificio ha presentado presencia de termitas por la presencia de madera y documentos.					
BIBLIOGRAFIA	SECCION PLANIFICACION DE CAMPUS

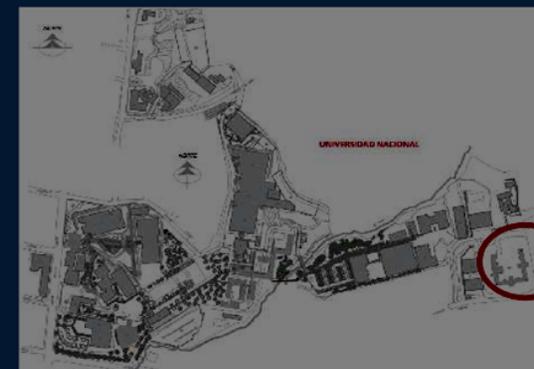
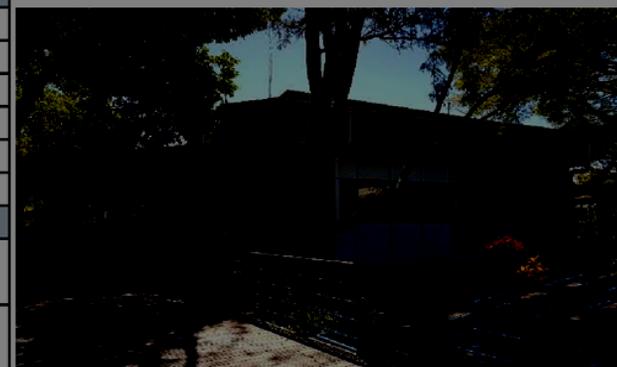
Sede:	OMAR DENGO		Provincia	Heredia		
Sector:	Central		Canton	Heredia		
Edificio:	Decanato (CIDEA)		Distrito	Heredia		
			Plano Catastrado	H-650424-2000		
			Uso:	Deshuso		
ESTADO DE CONSERVACION			Otros datos de interes			
Estado actual	Edad del inmueble	Vida Util:	Area construc. M2	Valor unitario m2	Valor del inmueble:	
Regular (R)	20	40	22,00	₡142.735,00	₡3.140.170,00	
NORMATIVA			MATERIAL DE CONSTRUCCION			
Accesibilidad Universal			Sistema Constructivo	Techos		
Baños	Ascensor	Rampas	Mamposteria	Cubierta	Estructura	
No cumple	No aplica	Cumple		HG	Metalica	
Seguridad Humana			Cielos	Fibrolit/gypsum		
Sistema supresion	Sistema detección	Medio Seguro Egreso	Pisos	Cerámica		
Cumple	Cumple	Cumple	Paredes int/ext	Mamposteria/fibrolit/vidrio		
Emergencia			Puertas	Madera/vidrio/metal		
Puntos reunion	Separac. entre edificios	Señaletica	Ventanas	Marcos de madera/alumnio vidrio		
			Sistema Electrico	Sistema mecanico	Red y comunicación

Cumple	No cumple	Cumple	No cumple	No cumple	Cumple	
OBSERVACIONES:	Esta pendiente la remodelacion del espacio para convertirlo en una bateria de baños para la Esc. de Arte y Comunicación Visual.					
BIBLIOGRAFIA	SECCION PLANIFICACION DE CAMPUS

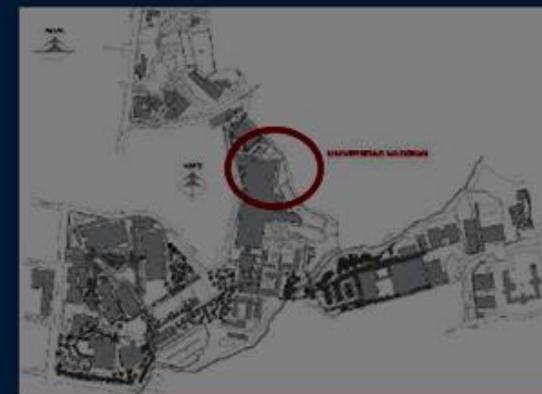
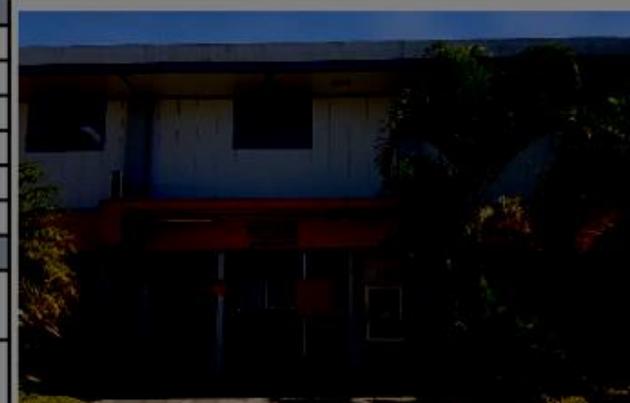
Sistema Electrico	Sistema mecanico	Red y comunicaci3n
Cumple	No cumple	Cumple	No Cumple	No Cumple	Cumple
OBSERVACIONES:	La construccion ha tenido muchas remodelaciones y adecuaciones, ha tenido problemas de termitas, ademas tanto la parte electrica como mecanica esta muy deteriorada lo que provoca constantemente reportes de averias. Paredes, puertas y ventanas estan deterioradas.

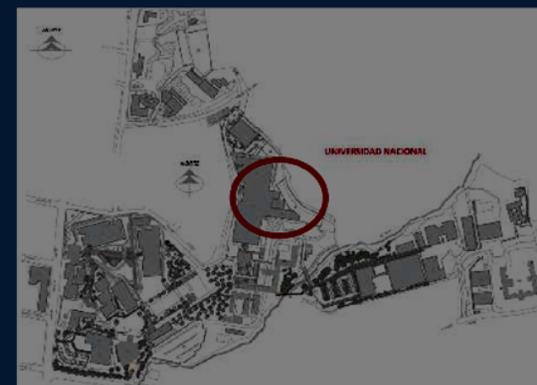
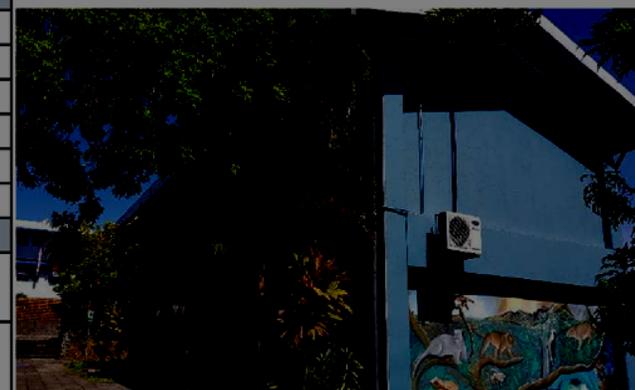
Sistema Electrico	Sistema mecanico	Red y comunicaci3n
Cumple	No cumple	Cumple	No Cumple	No Cumple	Cumple
OBSERVACIONES:	La construccion ha tenido muchas remodelaciones y adecuaciones, ha tenido problemas de termitas, ademas tanto la parte electrica como mecanica esta muy deteriorada lo que provoca constantemente reportes de averias. Paredes, puertas y ventanas estan deterioradas.

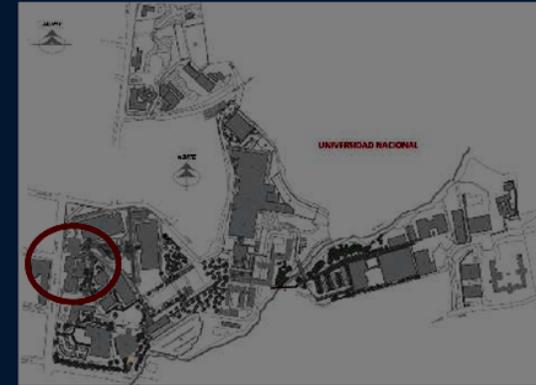
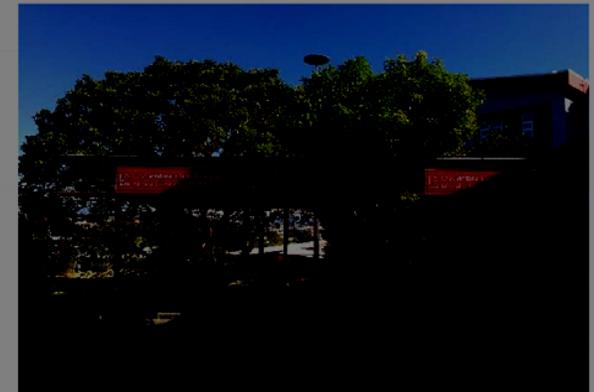
Sede:	OMAR DENGO		Provincia	Heredia		
Sector:	Central		Canton	Heredia		
Edificio:	DECK (Exhibición Editorial)		Distrito	Heredia		
			Plano Catastrado	H-292434-1995		
			Uso:	Serv Apoyo Estudiantil		
ESTADO DE CONSERVACION			Otros datos de interes			
Estado actual	Edad del inmueble	Vida Util:	Area construc. M2	Valor unitario m2	Valor del inmueble:	
Muy Bueno (MB)	5	40	150,00	€539.064,00	€80.859.600,00	
NORMATIVA			MATERIAL DE CONSTRUCCION			
Accesibilidad Universal			Sistema Constructivo	Techos		
Baños	Ascensor	Rampas	Hierro	Cubierta	Estructura	
No aplica	No aplica	Cumple		Acrílico	Metalica	
Seguridad Humana			Cielos	Sin Cielo		
Sistema supresion	Sistema detección	Medio Seguro Egreso	Pisos	PVC		
No aplica	No aplica	Cumple	Paredes int/ext	No aplica		
Emergencia			Puertas	No aplica		
Puntos reunion	Separac. entre edificios	Señalética	Ventanas	No aplica		
			Sistema Electrico	Sistema mecanico	Red y comunicación

Cumple	-	Cumple	Cumple	Cumple	Cumple	
OBSERVACIONES:	El edificio pertenece a la Editorial Universitaria no ha sufrido remodelaciones.

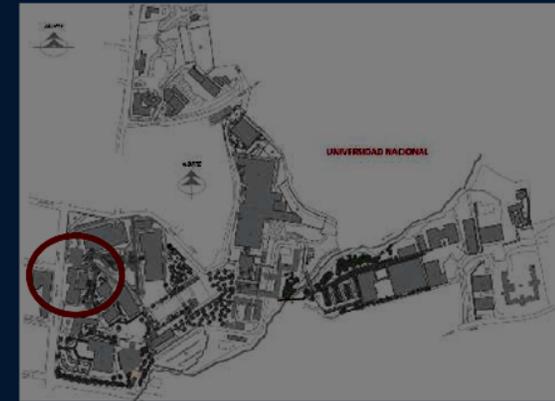
Sede:	OMAR DENGO		Provincia	Heredia		
Sector:	Central		Canton	Heredia		
Edificio:	EDIFICIO ADMINISTRATIVO		Distrito	Heredia		
			Plano Catastrado	H-31701-77		
			Uso:	Administrativo		
ESTADO DE CONSERVACION			Otros datos de interes			
Estado actual	Edad del inmueble	Vida Util:	Area construc. M2	Valor unitario m2	Valor del inmueble:	
Bueno (B)	30	60	5.000,00	€456.938,00	€2.284.690.000,00	
NORMATIVA			MATERIAL DE CONSTRUCCION			
Accesibilidad Universal			Sistema Constructivo	Techos		
Baños	Ascensor	Rampas	Mampostería	Cubierta	Estructura	
No cumple	No cumple	No cumple		HG	Metalica	
Seguridad Humana			Cielos	Lámina Mineral, PVC		
Sistema supresion	Sistema detección	Medio Seguro Egreso	Pisos	Mosaico, porcelanato		
Cumple	Cumple	Cumple parcialmente	Paredes int/ext	Concreto, vidrio.		
Emergencia			Puertas	Mixtas, vidriomadera, metal		
Puntos reunion	Separac. entre edificios	Señalética	Ventanas	Marcos aluminio + películas seguridad

Sistema Electrico	Sistema mecanico	Red y comunicación	
No cumple	No cumple	Cumple	No cumple	No cumple	No cumple	
OBSERVACIONES:	El edificio administrativo alberga 9 Unidades Administrativas , todo el area electromecanica esta sujeta a mejora y no cumple con la nueva normativa. Ademas en diferentes zonas del edificio ha presentado presencia de termitas por la presencia de madera y documentos.

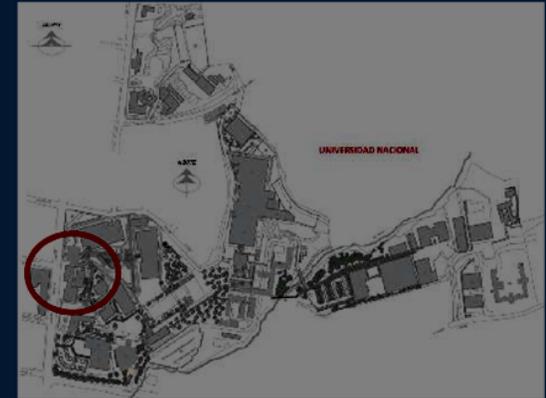
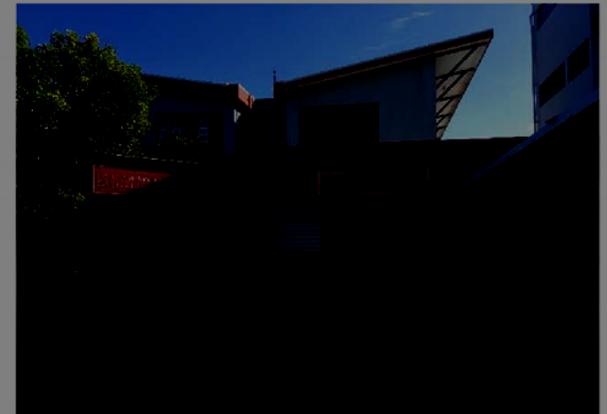
Sede:	OMAR DENGO		Provincia	Heredia	
Sector:	Central		Canton	Heredia	
Edificio:	Sala de Exhibicion Editorial		Distrito	Heredia	
			Plano Catastrado	H-292434-1995	
			Uso:	Serv Apoyo Estudiantil	
ESTADO DE CONSERVACION			Otros datos de interes		
Estado actual	Edad del inmueble	Vida Util:	Area construc. M2	Valor unitario m2	Valor del inmueble:
Muy Bueno (MB)	5	40	150,00	€539.064,00	€80.859.600,00
NORMATIVA			MATERIAL DE CONSTRUCCION		
Accesibilidad Universal			Sistema Constructivo	Techos	
Baños	Ascensor	Rampas	Mixto	Cubierta	Estructura
Cumple	No aplica	Cumple		HG	Metalica
Seguridad Humana			Cielos	Tablilla PVC	
Sistema supresion	Sistema detección	Medio Seguro Egreso	Pisos	Porcelanato,	
Cumple	-	Cumple	Paredes int/ext	Durock	
Emergencia			Puertas	Vidriomadera	
Puntos reunion	Separac. entre edificios	Señalética	Ventanas	Marcos de aluminio, madera, con películas de	
			Sistema Electrico	Sistema mecanico	Red y comunicación

Cumple	No cumple	Cumple	Cumple	Cumple	Cumple
OBSERVACIONES:	El edificio pertenece a la Editorial Universitaria no ha sufrido remodelaciones.

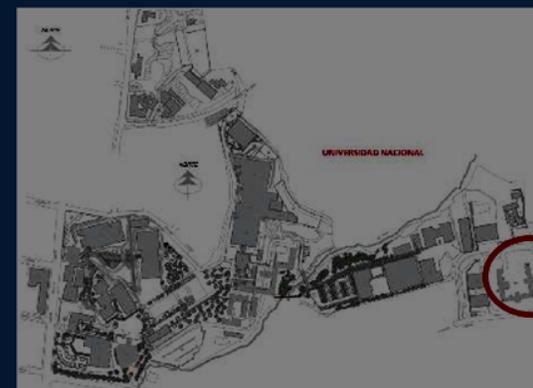
Sede:	OMAR DENGO		Provincia	Heredia		
Sector:	Central		Canton	Heredia		
Edificio:	Escuela de Topografía		Distrito	Heredia		
			Plano Catastrado	H-650424-2000		
			Uso:	Academico		
ESTADO DE CONSERVACION			Otros datos de interes			
Estado actual	Edad del inmueble	Vida Util:	Area construc. M2	Valor unitario m2	Valor del inmueble:	
Bueno (B)	37	60	1.326,00	₡244.431,00	₡324.115.506,00	
NORMATIVA			MATERIAL DE CONSTRUCCION			
Accesibilidad Universal			Sistema Constructivo	Techos		
Baños	Ascensor	Rampas	Mamposteria	Cubierta	Estructura	
No cumple	No cumple	No cumple		HG	Metalica	
Seguridad Humana			Cielos	Fibrolit/gypsum		
Sistema supresion	Sistema detección	Medio Seguro Egreso	Pisos	Cerámica		
Cumple	Cumple	No cumple	Paredes int/ext	Mamposteria/ladrillo/vidrio		
Emergencia			Puertas	Madera/vidrio/metal		
Puntos reunion	Separac. entre edificios	Señalética	Ventanas	Marcos de madera/alumnio vidrio		
			Sistema Electrico	Sistema mecanico	Red y comunicación

Cumple	No cumple	Cumple	No cumple	No cumple	Cumple	
OBSERVACIONES:	Esta pendiente la remodelacion del segundo nivel asi como la adecuacion de baños y escaleras y ascensor.

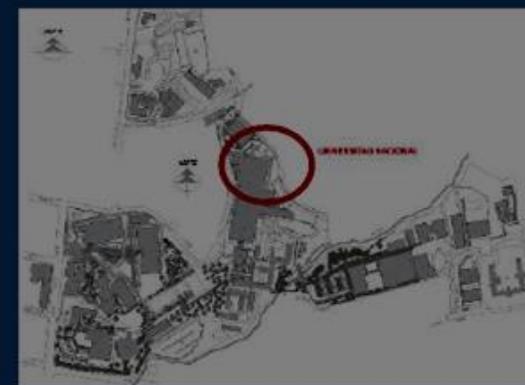
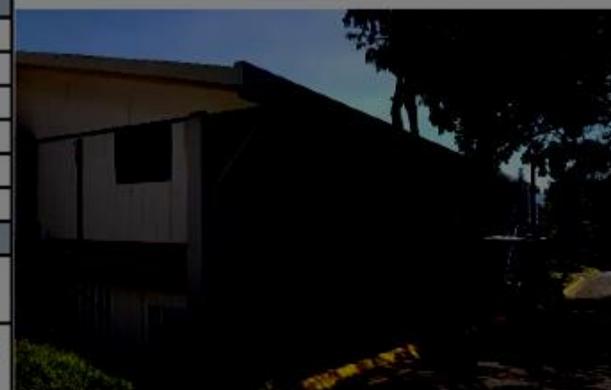
Sistema Electrico	Sistema mecanico	Red y comunicación
Cumple	No cumple	Cumple	No Cumple	No Cumple	Cumple
OBSERVACIONES:	La construccion ha tenido muchas remodelaciones y adecuaciones, ha tenido problemas de termitas, ademas tanto la parte electrica como mecanica esta muy deteriorada lo que procova constantemente reportes de averias. Paredes, puertas y ventanas estan deterioradas.

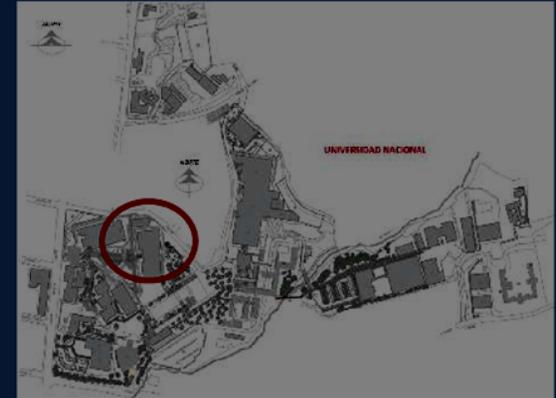
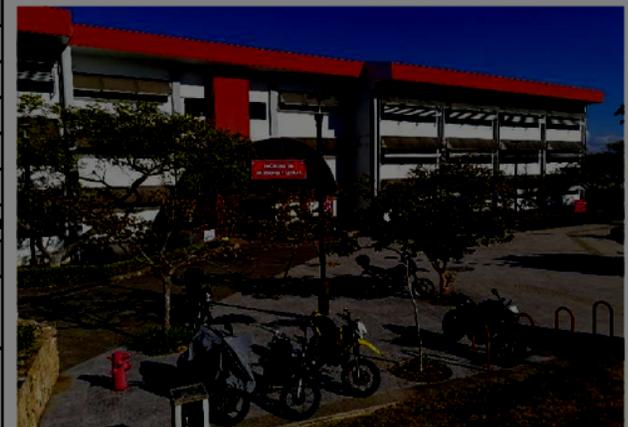
Cumple	Cumple	Cumple	Cumple	Cumple	Cumple	
OBSERVACIONES:	El edificio alberga las escuelas de la facultad de Filosofía y Letras. Ha sufrido algunas remodelaciones. Además en diferentes zonas del edificio ha presentado presencia de termitas por la presencia de madera y documentos.

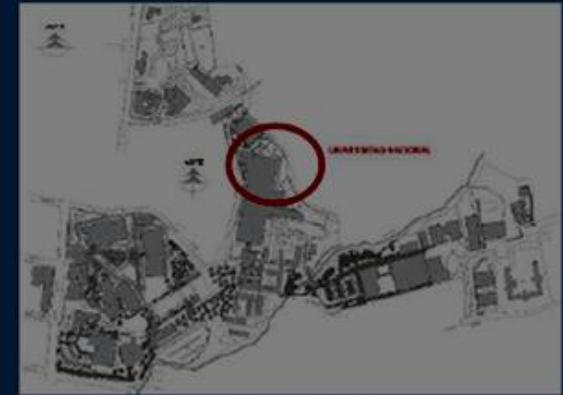
Cumple	Cumple	Cumple	Cumple	Cumple	Cumple	
OBSERVACIONES:	La construcción actualmente no está en uso debido a que está en espera el proceso de amueblamiento y traslado de los usuarios.

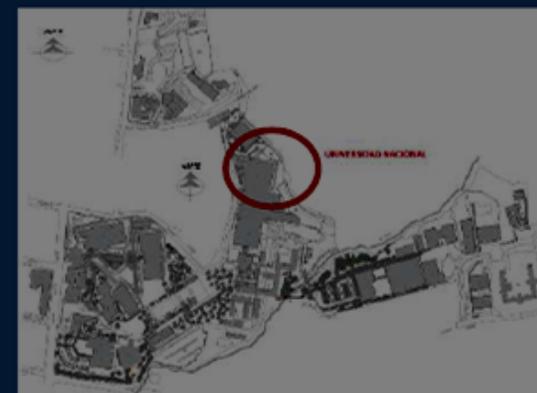
Sistema Electrico	Sistema mecanico	Red y comunicaci3n
Cumple	No cumple	Cumple	No Cumple	No Cumple	Cumple
OBSERVACIONES:	La construccion ha tenido muchas remodelaciones y adecuaciones, ha tenido problemas de termitas, ademas tanto la parte electrica como mecanica esta muy deteriorada lo que procova constantemente reportes de averias. Paredes, puertas y ventanas estan deterioradas.

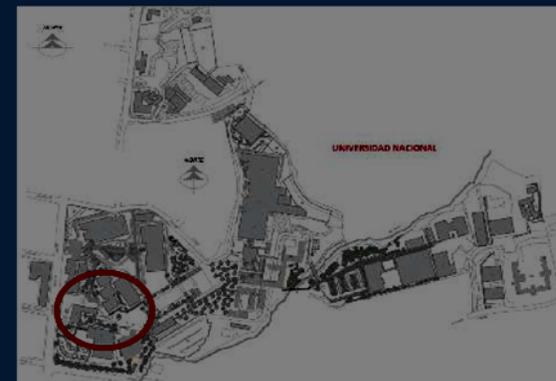
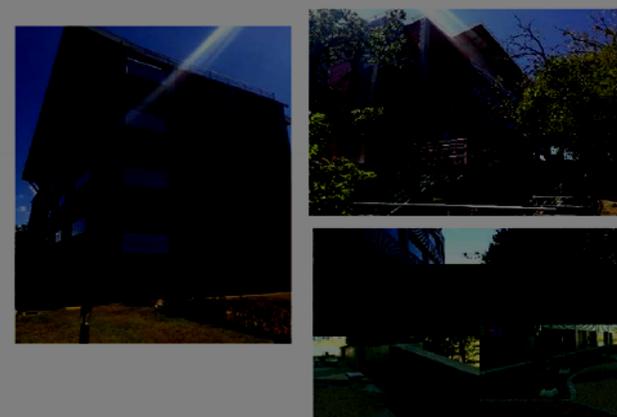
Cumple	Cumple	Cumple	Cumple	Cumple	Cumple
OBSERVACIONES:	El edificio fue inaugurado en el año 2017.

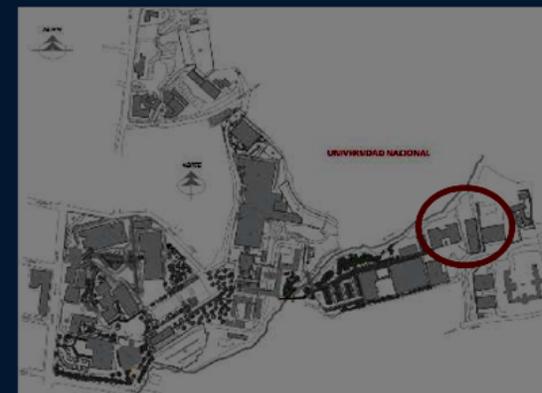
0	0	0	Cumple	Cumple	Cumple	
OBSERVACIONES:	El edificio requiere mantenimiento en la parte arquitectonica, electrica y mecanica

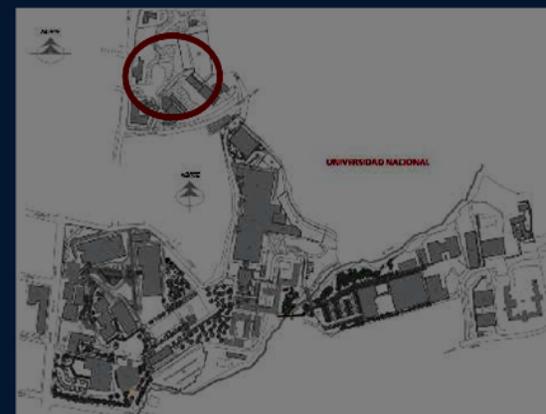
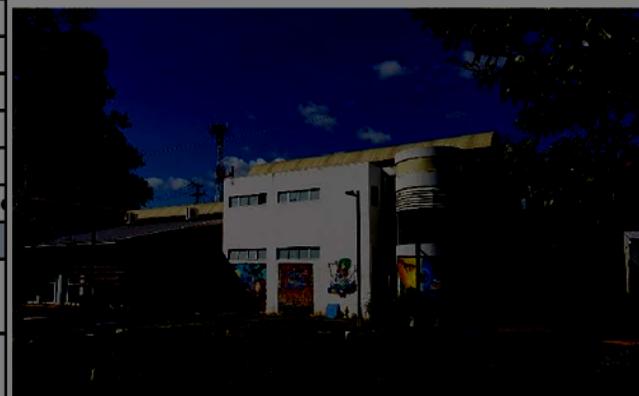
Cumple	Cumple	Cumple	Cumple	Cumple	Cumple
OBSERVACIONES:	La infraestructura ha sufrido varias remodelaciones esta pendiente la construccion de un nuevo comedor.

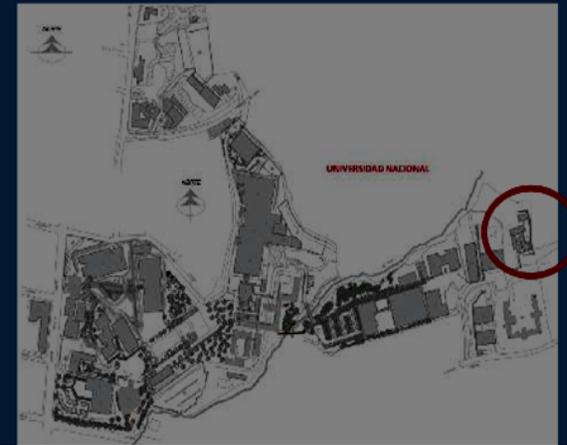
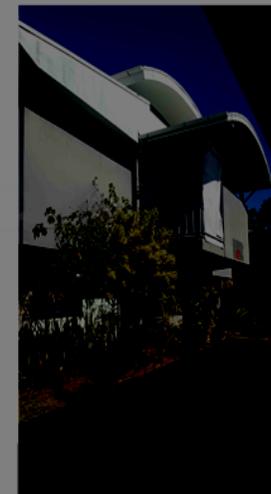
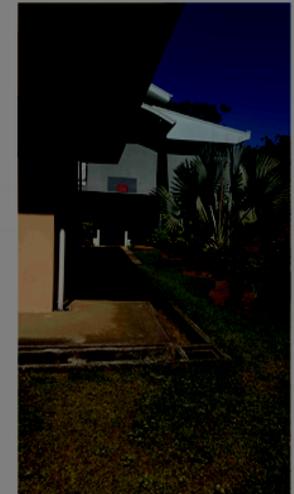
Cumple	No cumple	Cumple	Cumple	Cumple	Cumple
OBSERVACIONES:	El edificio requiere mantenimiento ordinario.

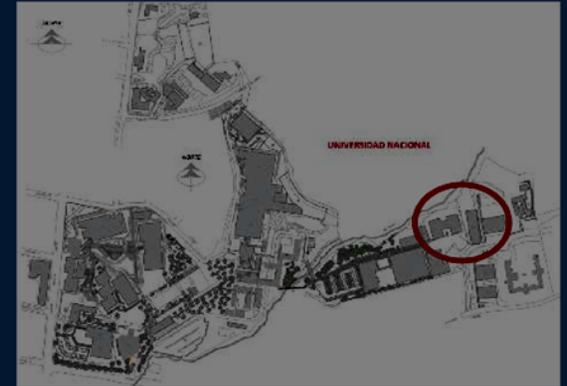
Cumple	No cumple	Cumple	No Cumple	No Cumple	Cumple
OBSERVACIONES:	El edificio requiere intervencion de baños y mejorar las zonas afectadas por temitas, mejoras en la instalacion electrica y el sistema pluvial.

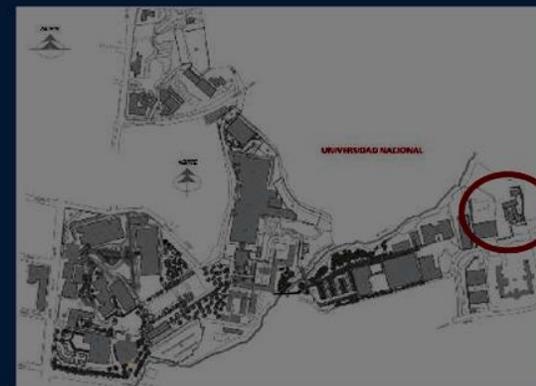
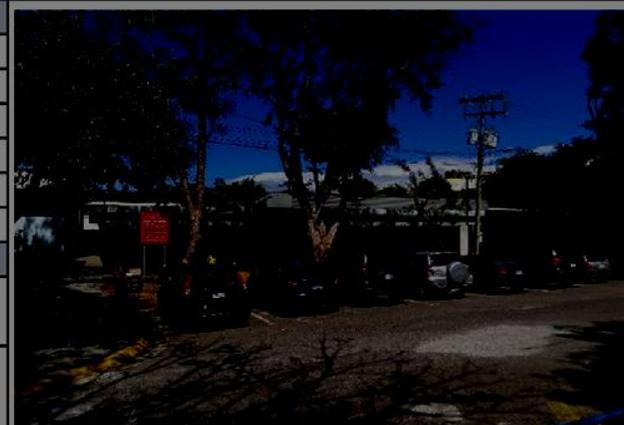
Cumple	No cumple	Cumple	No cumple	No cumple	Cumple	
OBSERVACIONES:	El edificio ha tenido muchas remodelaciones .

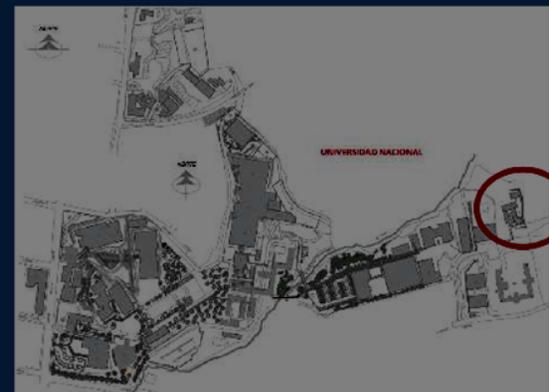
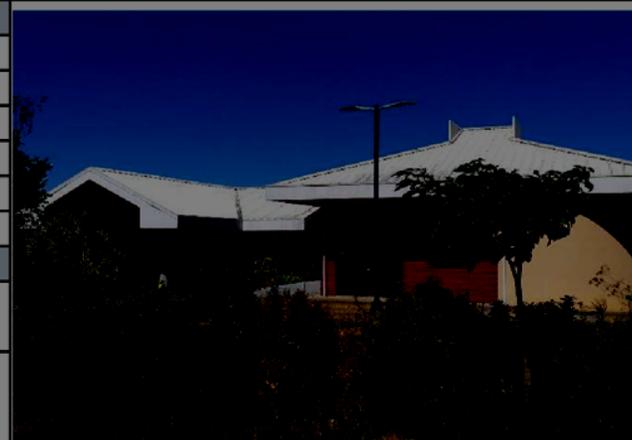
Cumple	No cumple	Cumple	Cumple	Cumple	Cumple
OBSERVACIONES:	El edificio requiere mantenimiento ordinario.

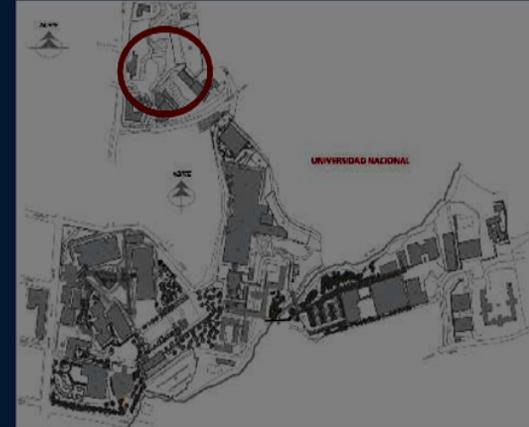
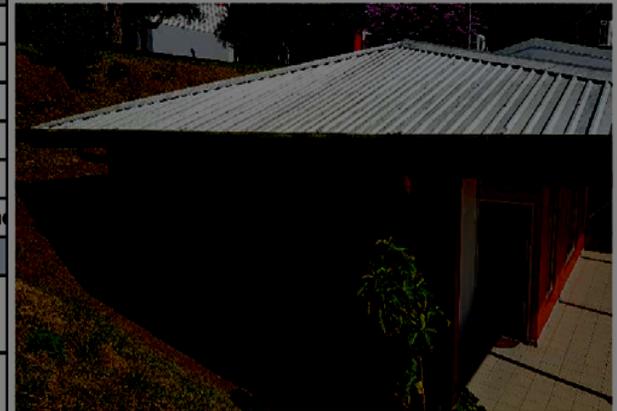
Sistema Electrico	Sistema mecanico	Red y comunicaci3n	
Cumple	Cumple	Cumple	Cumple	Cumple	Cumple	
OBSERVACIONES:	La infraestructura requiere mantenimiento ordinario

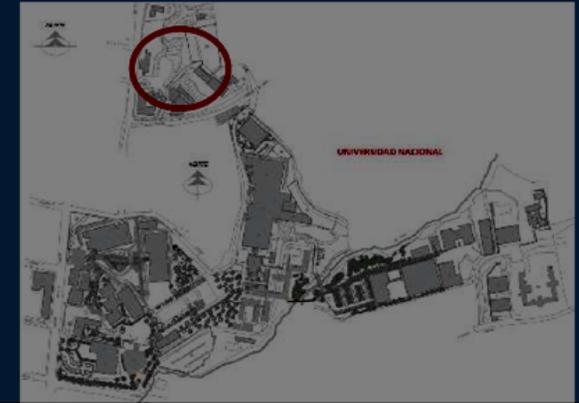
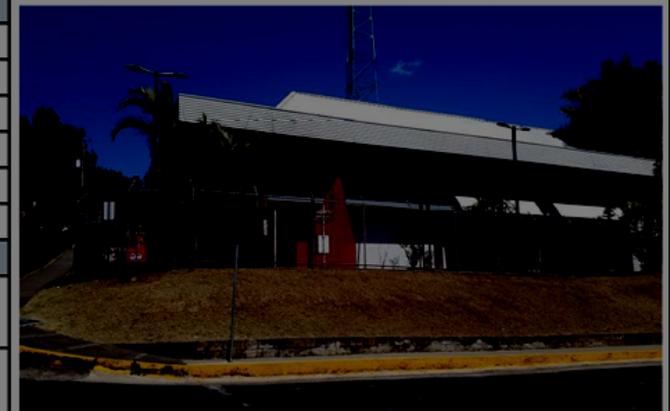
Sistema Electrico	Sistema mecanico	Red y comunicación	
Cumple	Cumple	Cumple	Cumple	Cumple	Cumple	
OBSERVACIONES:	La infraestructura ha tenido varias remodelaciones, se planea algunas adecuaciones con el fin de atender nuevas necesidades

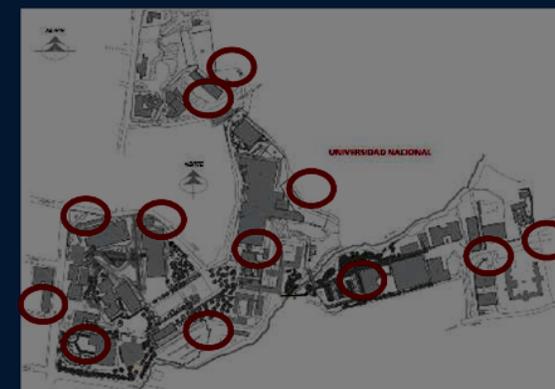
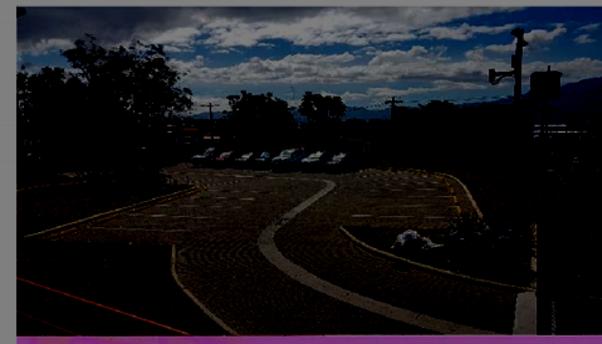
Cumple	No aplica	Cumple	Cumple	Cumple	Cumple	
OBSERVACIONES:	La mayor parte de la casetas y parqueos se encuentran en buen estado.

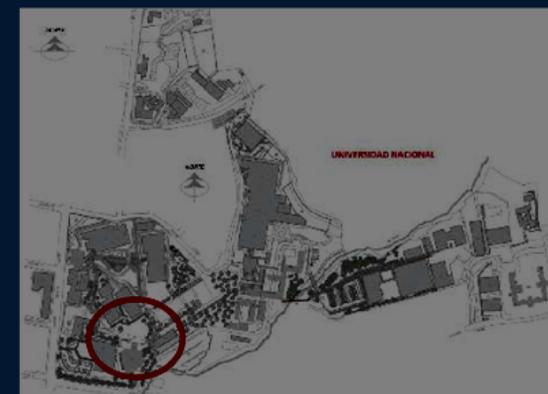
OBSERVACIONES:	La construccion requiere mantenimiento constante en equipos, tuberias y sistemas. La construccion y las areas exteriores requieren mejoras importantes para su funcionamiento					
BIBLIOGRAFIA	SECCION PLANIFICACION DE CAMPUS

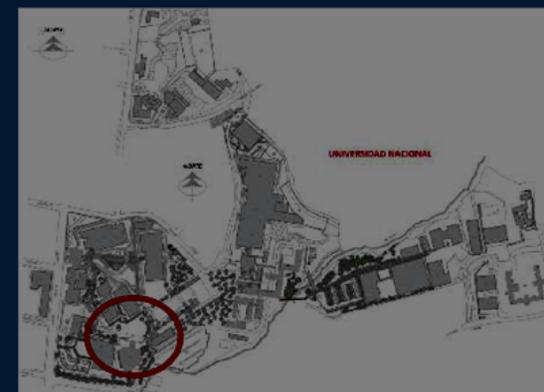
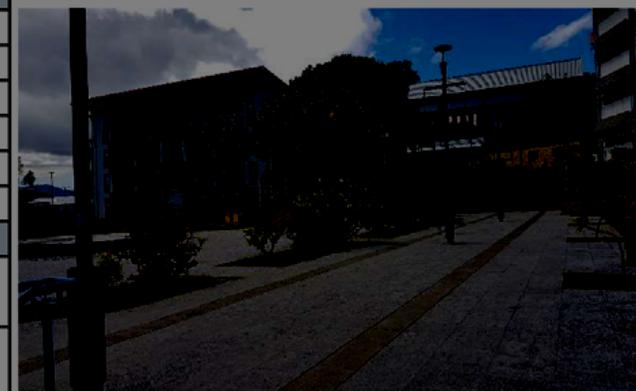
Cumple	Cumple	Cumple	Cumple	Cumple	Cumple
OBSERVACIONES:	La construccion es utilizada para multiples actividades de orden academico o estudiantiles.

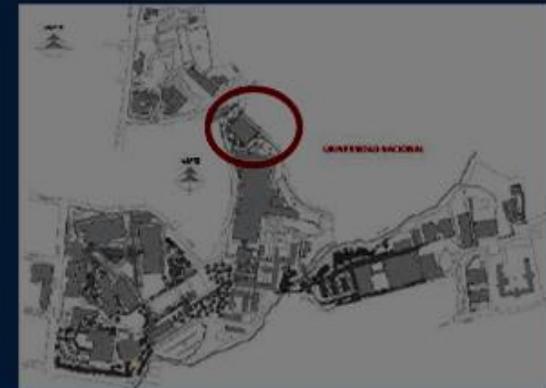
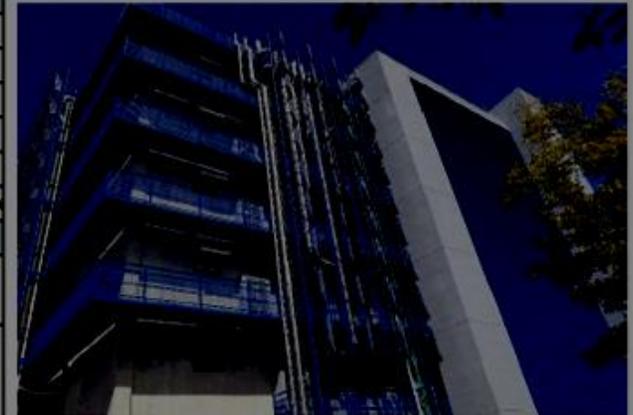
Sistema Electrico	Sistema mecanico	Red y comunicación	
Cumple	Cumple	Cumple	Cumple	Cumple	Cumple	
OBSERVACIONES:	La construcción actualmente no está en uso debido a que está en espera el proceso de amueblamiento y traslado de los usuarios.

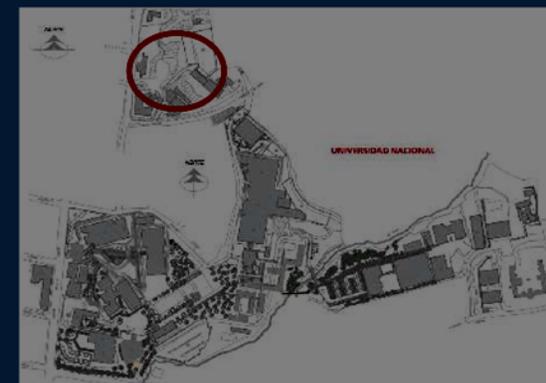
Cumple	Cumple	Cumple	No Cumple	No Cumple	Cumple
OBSERVACIONES:	La infraestructura requiere intervencion en la parte electrica, mecanica y en componentes arquitectonicos

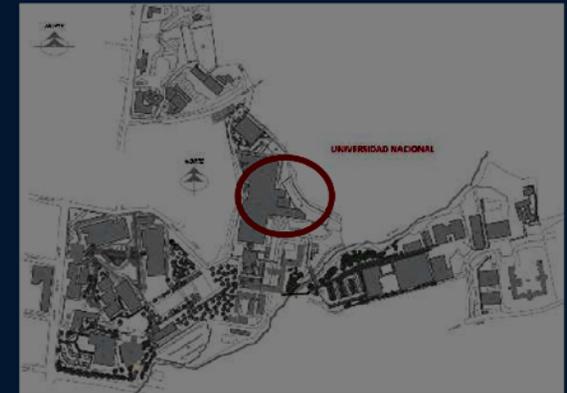
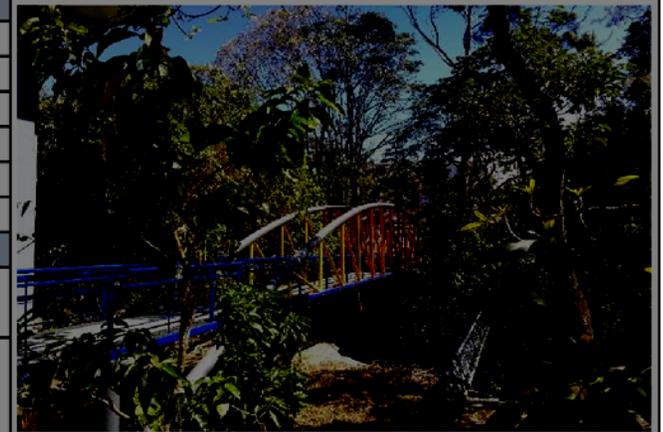
OBSERVACIONES:	La construccion ha tenido mantenimiento que ha servido para preservar el inmueble.

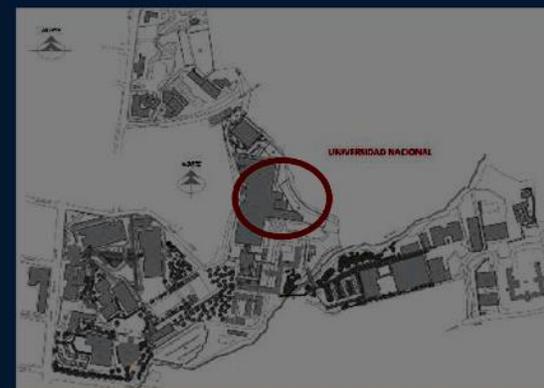
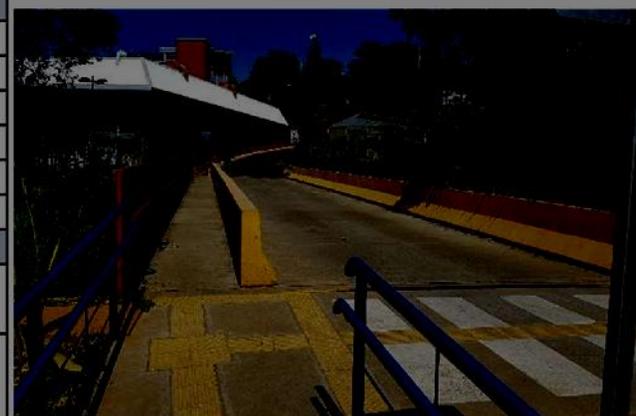
No aplica	No aplica	No aplica	
OBSERVACIONES:	La construccion comunica el sector norte con el sector este del Campus.

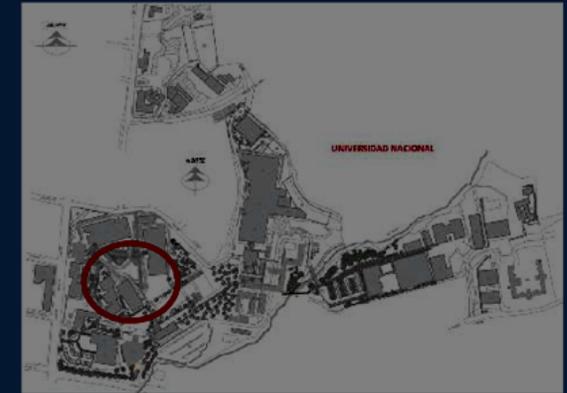
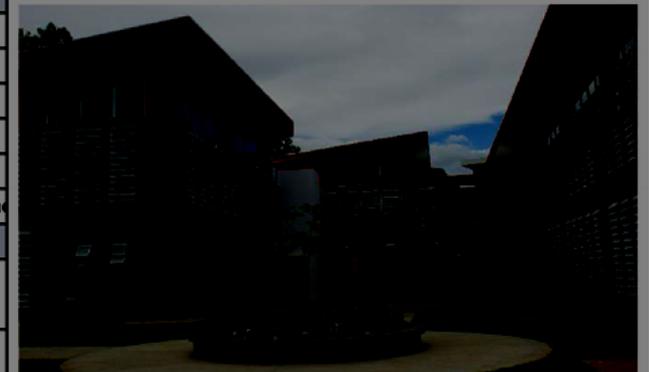
Cumple	Cumple	Cumple	Cumple	Cumple	Cumple	
OBSERVACIONES:	El edificio alberga tres programas administrativos para el apoyo de los estudiantes, adicionalmente cuenta con un data center.
