Informe del Consejo de Rectoría, Apeuna, Programa Gestión Financiera y Prodemi a la Asamblea de Representantes

Atención Acuerdo UNA-AR-ACUE-042-2018

Enero, 2019

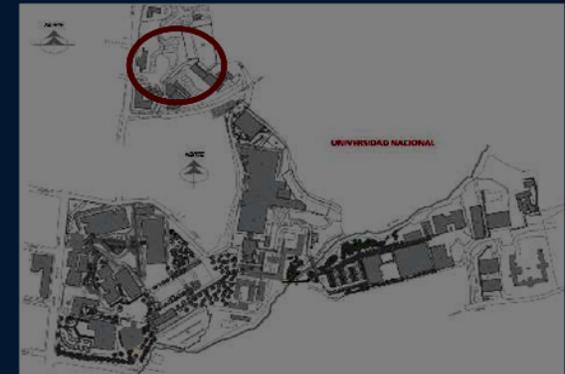
Cumple	Cumple	Cumple	No Cumple	No Cumple	Cumple
OBSERVACIONES:	La infraestructura tiene serios problemas en la parte mecanica y electrica: cocinas, lavanderia y baños estan seriamente afectados y requieren una renovacion integral

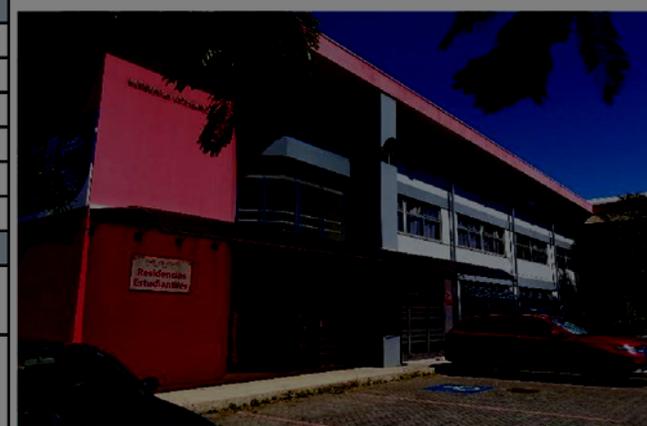
Cumple	Cumple	Cumple	No cumple	No cumple	Cumple
OBSERVACIONES:	La construccion ha tenido muchas remodelaciones y adecuaciones, sin embargo el area de cocinas, lavanderias y baños requiere intervencion para adecuar sistemas, tuberias y equipos				
BIBLIOGRAFIA	SECCION PLANIFICACION DE CAMPUS

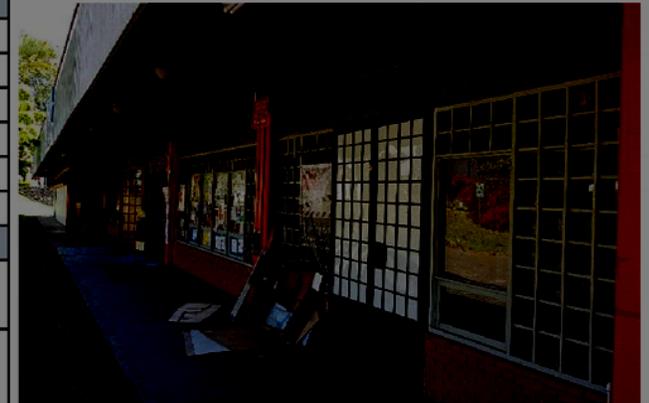
Cumple	Cumple	Cumple	No Cumple	No Cumple	Cumple	
OBSERVACIONES:	El edificio ha tenido varias remodelaciones. Además en diferentes zonas del edificio ha presentado presencia de termitas por la presencia de madera.

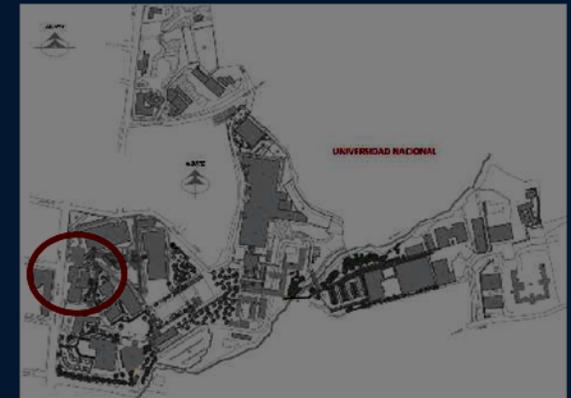
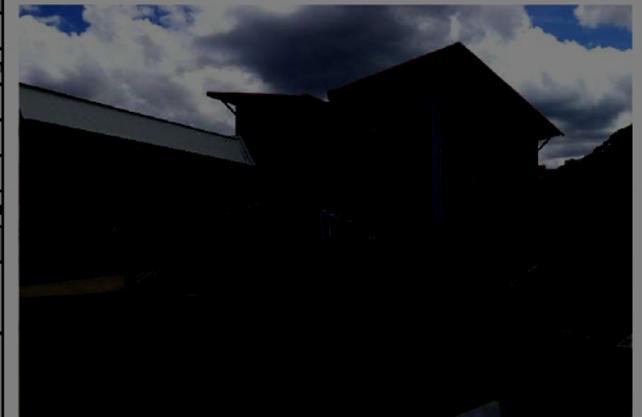
Sistema Electrico	Sistema mecanico	Red y comunicación	
Cumple	Cumple	Cumple	Cumple	Cumple	Cumple	
OBSERVACIONES:	El edificio alberga 4 Instancias de indole academico como administrativo diostribuido en los cuatro niveles .

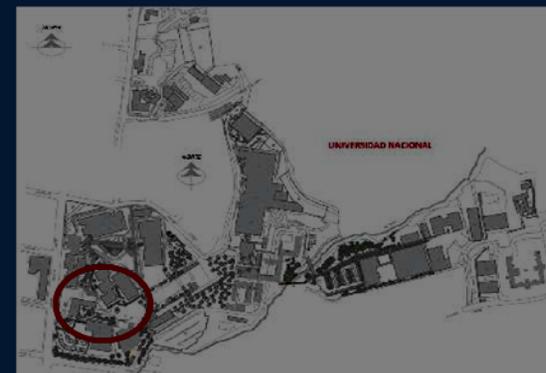
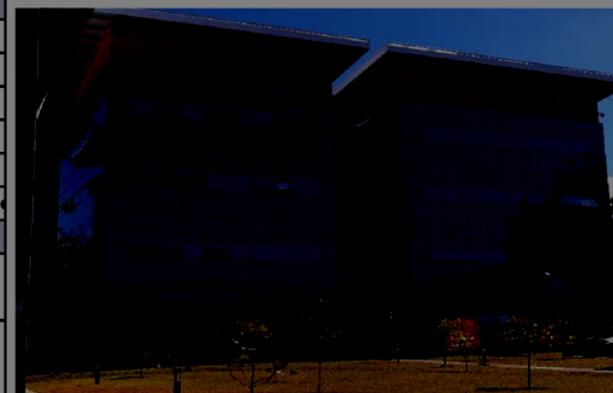
Cumple	Cumple	Cumple	Cumple	Cumple	Cumple	
OBSERVACIONES:	El edificio fue inaugurado en el año 2018.

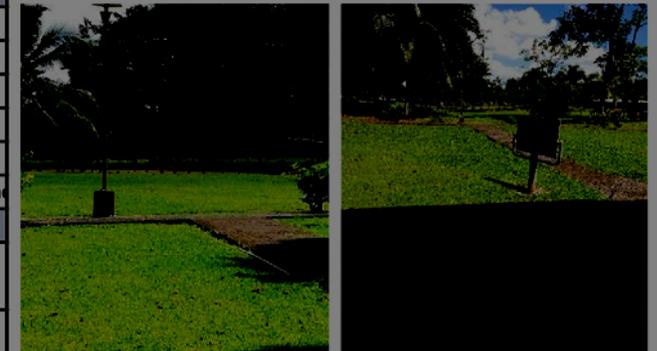
Cumple	N/A	Cumple	Si cumple	Si cumple	Si cumple
OBSERVACIONES:	Los parqueos, a nivel de superficie de rodamiento, presentan un desgaste por el clima, sin embargo, cumplen su función.				
	Las casetas de vigilancia se encuentran en buen estado.				
BIBLIOGRAFIA	SECCION PLANIFICACION DE CAMPUS

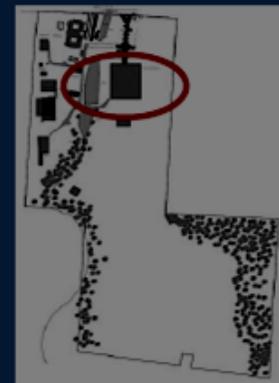
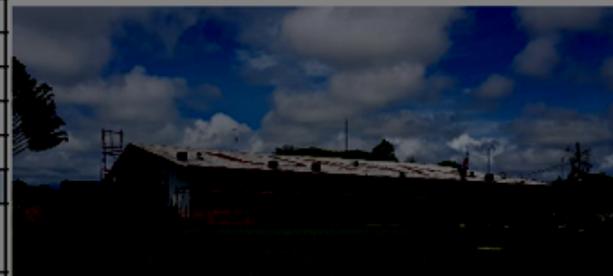
Cumple	Cumple	Cumple	No cumple	No cumple	No cumple
OBSERVACIONES:	El edificio administrativo alberga 4 Unidades Administrativas , todo el Área electromecanica esta sujeta a mejora y no cumple con la nueva normativa. Ademas en diferentes zonas del edificio se ha detectado presencia de termitas..

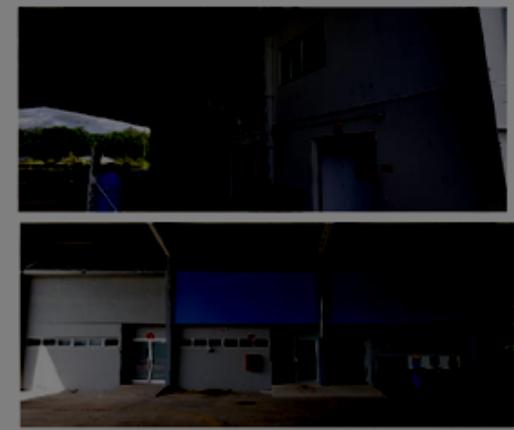
Cumple	Cumple	Cumple	No cumple	No cumple	No cumple
OBSERVACIONES:	Soda remodelada hace 4 años generando un mejor servicio para los usuarios del Recinto. Cuenta con baterías sanitarias, accesibilidad universal.

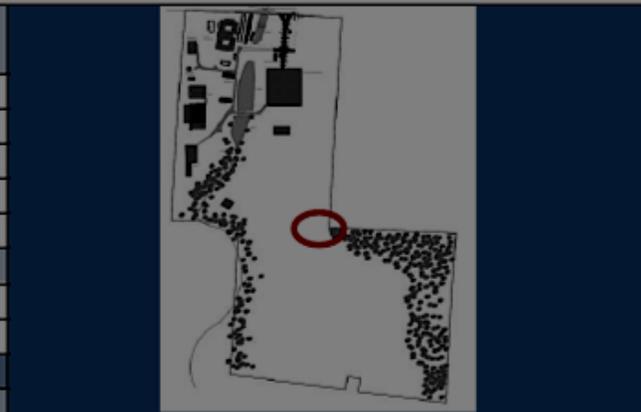
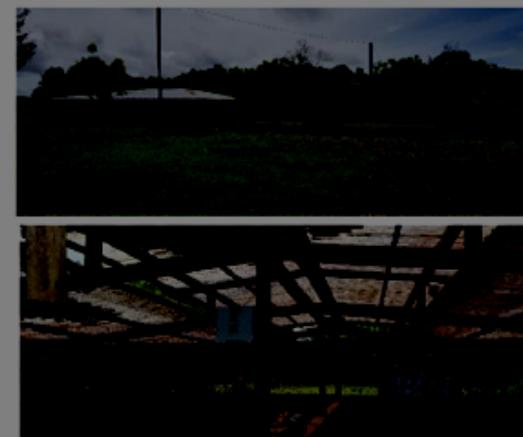
Sede:	RECINTO SARAPIQUÍ	Provincia	Heredia		
Sector:	Finca 1	Canton	Sarapiquí		
Edificio:	ÁREA DE CORRALES	Distrito	Horquetas		
		Plano Catastrado	H-173970-1994		
		Uso:	Académico		
ESTADO DE CONSERVACION			Otros datos de interes		
Estado actual	Edad del inmueble	Vida Util:	Area construc. M2	Valor unitario m2	Valor del inmueble:
Regular (R)	N/A	60	10,500.00	€25,000.00	€262,500,000.00
NORMATIVA			MATERIAL DE CONSTRUCCION		
Accesibilidad Universal			Sistema Constructivo	Techos	
Baños	Ascensor	Rampas	N/A	Cubierta	Estructura
N/A	N/A	N/A		N/A	N/A
Seguridad Humana			Cielos	N/A	
Sistema supresion	Sistema detección	Medio Seguro Egreso	Pisos	N/A	
N/A	N/A	N/A	Paredes int/ext	Postes madera y alambre de púas	
Emergencia			Puertas	N/A	
Puntos reunion	Separac. entre edificios	Señaletica	Ventanas	N/A	
			Sistema Eléctrico	Sistema mecanico	Red y comunicación
N/A	N/A	N/A	No cumple	No cumple	No cumple
OBSERVACIONES:	Espacio destinado al cuidado y manejo de especies mayores como ganado vacuno un mal estado de conservación y seguridad.

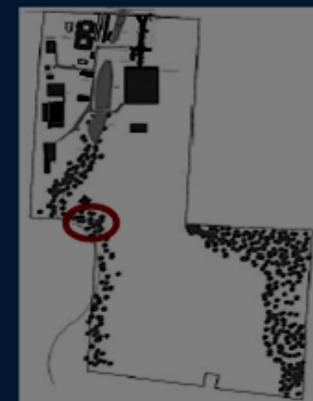
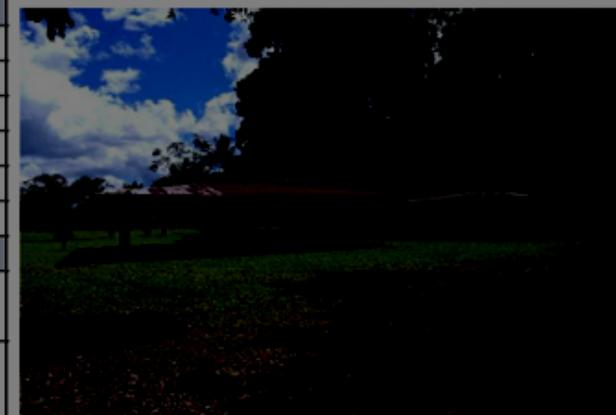
Cumple	Cumple	N/A	No cumple	No cumple	No cumple
OBSERVACIONES:	Bodega con cerramiento de láminas galvanizadas que presenta un deterioro avanzado. Sistema electrico mejorar así como el sistema mecánico.

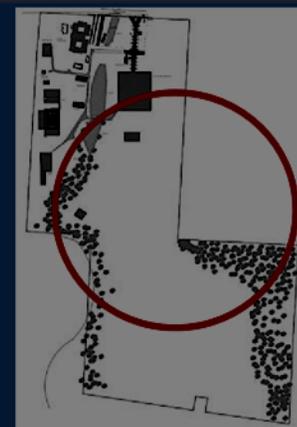
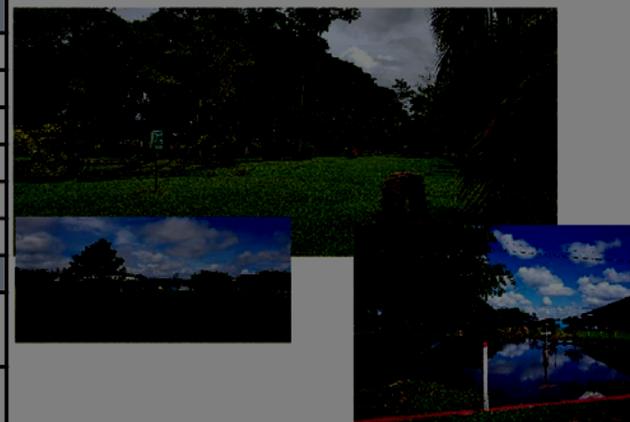
Sede:	RECINTO SARAPIQUÍ		Provincia	Heredia		
Sector:	Finca 1 y Finca 2		Canton	Sarapiquí		
Edificio:	Zonas verdes		Distrito	Horquetas		
			Plano Catastrado	H-173970-1994 / H-1256982-2008		
			Uso:	Mixto		
ESTADO DE CONSERVACION			Otros datos de interes			
Estado actual	Edad del inmueble	Vida Util:	Area construc. M2	Valor unitario m2	Valor del inmueble:	
Bueno (B)	25	60	5,000.00	¢24,050.00	¢120,250,000.00	
NORMATIVA			MATERIAL DE CONSTRUCCION			
Accesibilidad Universal			Sistema Constructivo	Techos		
Baños	Ascensor	Rampas	N/A	Cubierta	Estructura	
No cumple	No cumple	No cumple		HG	HG	
Seguridad Humana			Cielos	N/A		
Sistema supresion	Sistema detección	Medio Seguro Egreso	Pisos	N/A		
N/A	N/A	N/A	Paredes int/ext	N/A		
Emergencia			Puertas	N/A		
Puntos reunion	Separac. entre edificios	Señaletica	Ventanas	N/A		
			Sistema Electrico	Sistema mecanico	Red y comunicación	
N/A	N/A	N/A	Si cumple	Si cumple	Si cumple	
OBSERVACIONES:	Zonas verdes amplias que requieren un mayor control de limpieza y ornato debido a ser una zona rural de mayor incidencia de animales venenosos y otras especies autóctonas.

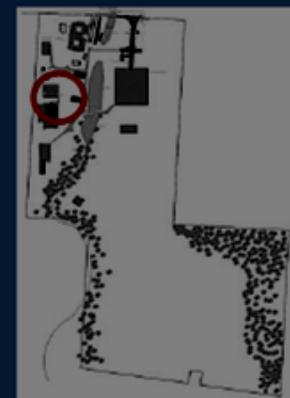
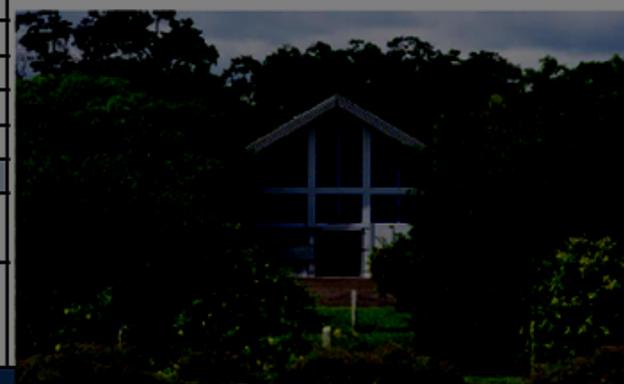
Cumple	Cumple	Cumple	No cumple	No cumple	No cumple
OBSERVACIONES:	El Auditorio presenta deterioro en su estructura principal por lo que debe de entrar en un proceso de renovación.

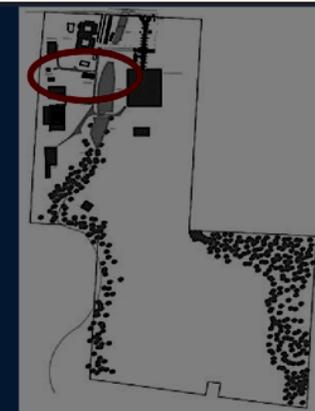
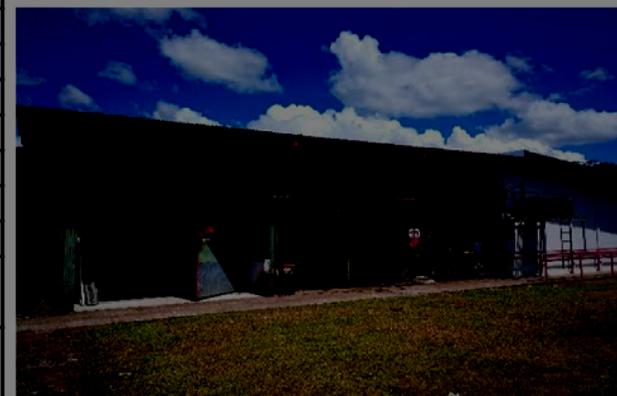
Cumple	Cumple	No cumple	No cumple	No cumple	No cumple
OBSERVACIONES:	Bodega tipo galerón que presenta un deterioro considerable por lo que se debe efectuar una intervención en temas de estructura primaria, cerramientos, sistema electrico, mecánico y de seguridad.				
BIBLIOGRAFIA	SECCION PLANIFICACION DE CAMPUS

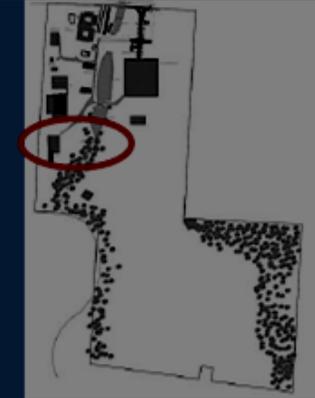
Sede:	RECINTO SARAPIQUÍ		Provincia	Heredia	
Sector:	Finca 1		Canton	Sarapiquí	
Edificio:	Canchas deportivas		Distrito	Horquetas	
			Plano Catastrado	H-173970-1994	
			Uso:	Académico Deportivo	
ESTADO DE CONSERVACION			Otros datos de interes		
Estado actual	Edad del inmueble	Vida Util:	Area construc. M2	Valor unitario m2	Valor del inmueble:
Deficiente (D)	25 años	60	565.00	€119,481.00	€67,506,765.00
NORMATIVA			MATERIAL DE CONSTRUCCION		
Accesibilidad Universal			Sistema Constructivo	Techos	
Baños	Ascensor	Rampas	N/A	Cubierta	Estructura
N/A	N/A	No cumple		N/A	N/A
Seguridad Humana			Cielos	N/A	
Sistema supresion	Sistema detección	Medio Seguro Egreso	Pisos	Concreto	
N/A	N/A	N/A	Paredes int/ext	N/A	
Emergencia			Puertas	N/A	
Puntos reunion	Separac. entre edificios	Señalética	Ventanas	N/A	
			Sistema Electrico	Sistema mecanico	Red y comunicación
N/A	N/A	N/A	No cumple	No cumple	No cumple
OBSERVACIONES:	Cancha deportiva afectada por los agentes climatológicos aunado a un muy mal mantenimiento de la misma. Toda la superficie debeb de ser cambiada, mejorarle el sistema de iluminación, el sistema de evacuación de aguas llovidas así como dotarla de mejor infraestructura complementaria.

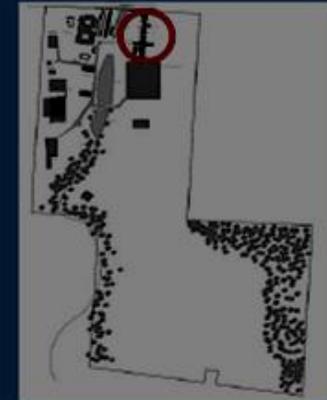
Cumple	Cumple	Cumple	Si cumple	Si cumple	Si cumple
OBSERVACIONES:	Caseta de Vigilancia remodelada hace 2 años brindando un mejor acceso vehicular y peartonal al Recinto. Además de brindarle mejores condiciones al personal de Vigilancia.

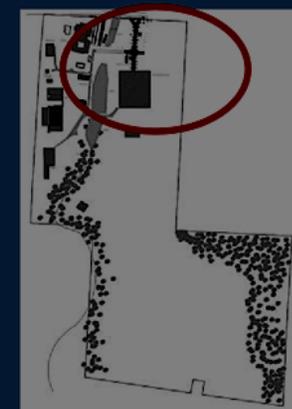
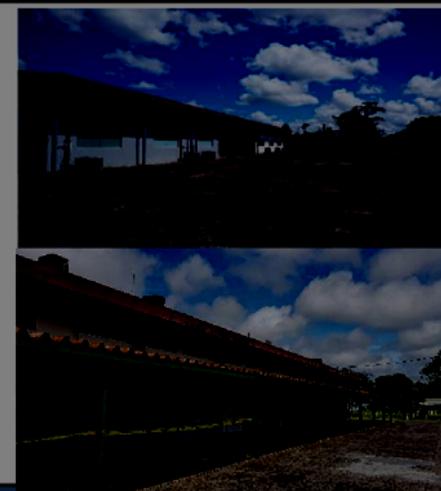
OBSERVACIONES:	Los parqueos, a nivel de superficie de rodamiento, presentan un desgaste por el clima, sin embargo, cumplen su funci3n. Las casetas de vigilancia se encuentran en buen estado.				
BIBLIOGRAFIA	SECCION PLANIFICACION DE CAMPUS

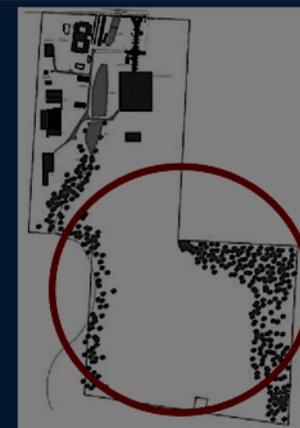
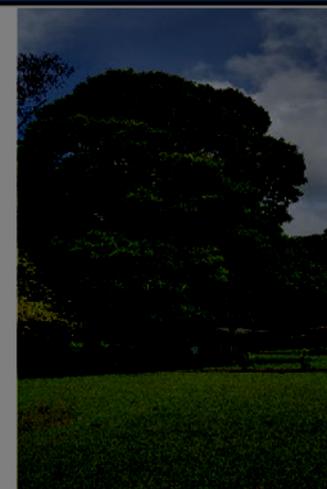
OBSERVACIONES:	Zonas verdes amplias que requieren un mayor control de limpieza y ornato debido a ser una zona rural de mayor incidencia de animales venenosos y otras especies autóctonas.

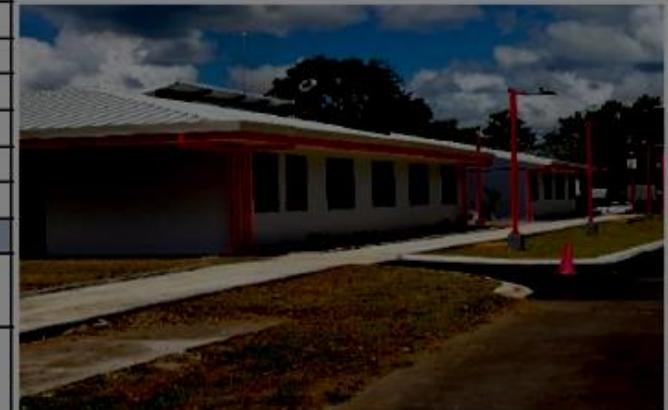
Cumple	Cumple, parcial	Cumple	Si cumple	Si cumple	Si cumple
OBSERVACIONES:	Residencias nuevas que cuentan con todas las condiciones para albergar a 46 estudiantes

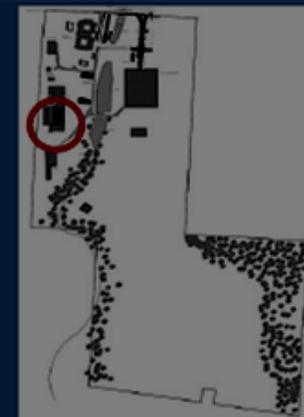
Cumple	No cumple	Cumple	Si cumple	Si cumple	Si cumple
OBSERVACIONES:	Soda remodelada hace 4 años generando un mejor servicio para los usuarios del Recinto. Cuenta con baterías sanitarias, accesibilidad universal.

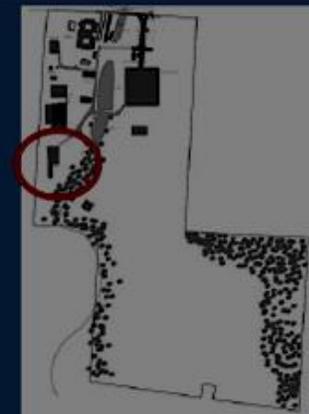
OBSERVACIONES:	Bodega con cerramiento de láminas galvanizadas que presenta un deterioro avanzado. Sistema electrico mejorar así como el sistema mecánico.
